AMPUTAÇÃO DE MEMBRO PÉLVICO E REABILITAÇÃO COM PRÓTESE EM EQUINO JOVEM¹: RELATO DE CASO

PELVIC LIMB AMPUTATION AND REHABILITATION WITH PROSTHESIS IN YOUNG EQUINE: CASE REPORT

¹ Trabalho de Conclusão de Curso apresentado à Faculdade FacMais de Ituiutaba, como requisito parcial para a obtenção do título de Bacharel em Medicina Veterinária, no segundo semestre de 2025.

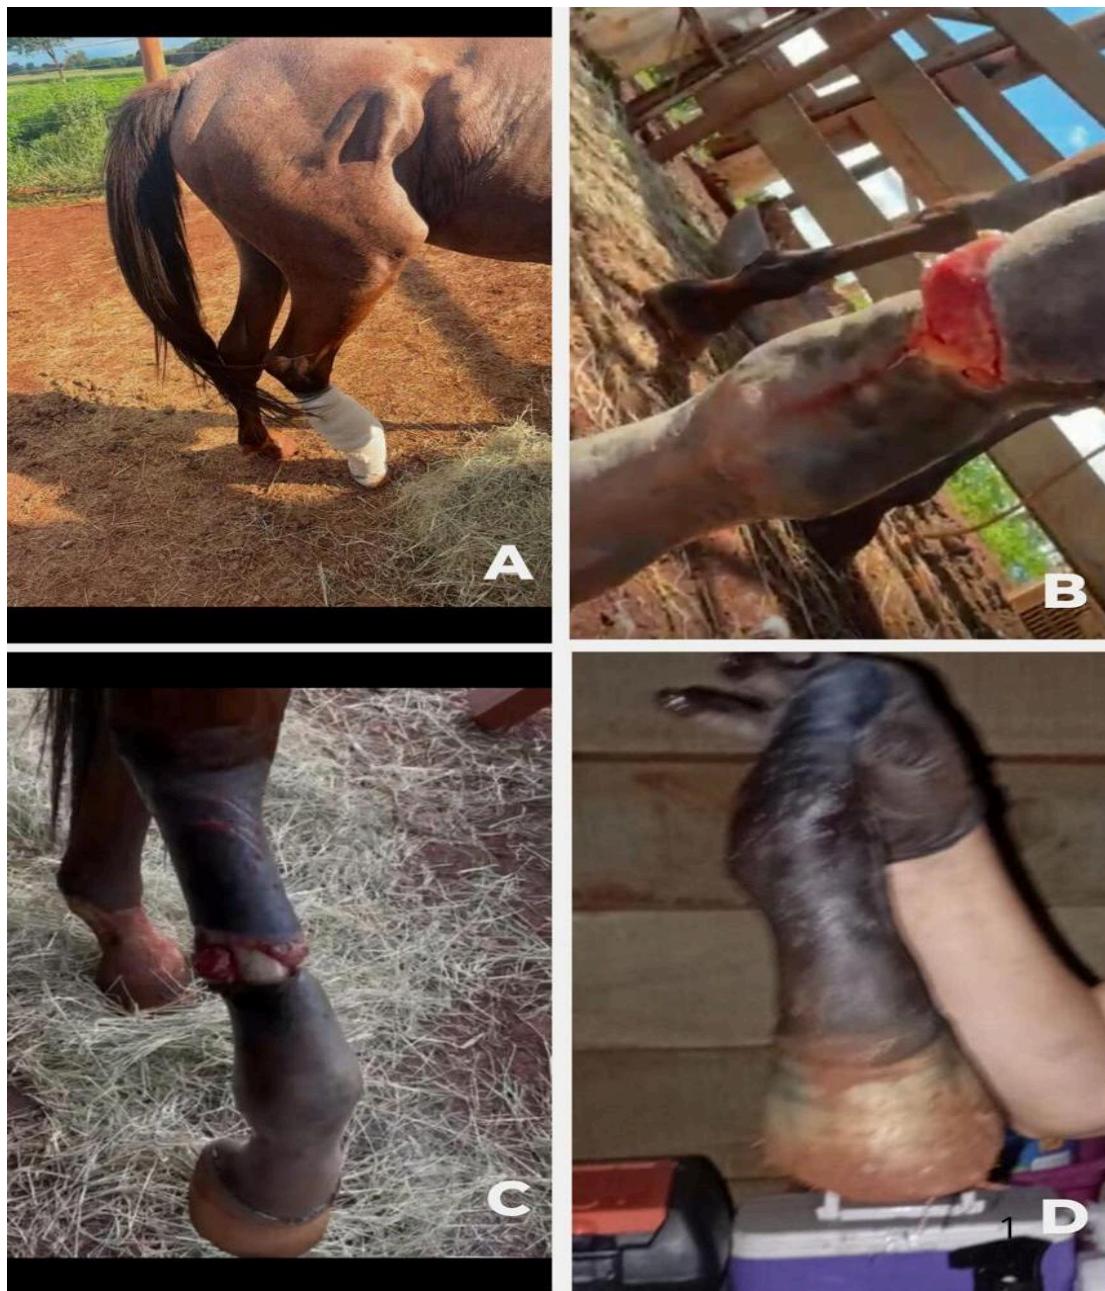
Figura 1 – A) Bandagem no membro lacerado; B) Presença de tecido de granulação na ferida; C) Membro em estado de necrose; D) Perda da parte distal do membro

O presente trabalho explora a necessidade da intervenção cirúrgica do paciente um equino sem raça definida, macho, ainda não castrado e com aproximadamente dois anos e meio de idade pesando 280 kg, apresentando graves lacerações na porção distal do membro pélvico direito na região do tarso, encontrado por seu proprietário enroscado em uma cerca de arame liso já a aproximadamente dois dias, ocorreu devido à extensa laceração dos tecidos moles do membro acometido. Apesar da tentativa inicial de promover a cicatrização por segunda intenção, após aproximadamente seis semanas observou-se que a regeneração tecidual era insuficiente. A ampla perda de tecido, associada à grande distância entre as bordas da ferida, resultou em necrose progressiva, culminando na perda completa da porção distal do membro pélvico direito (Figura 1).

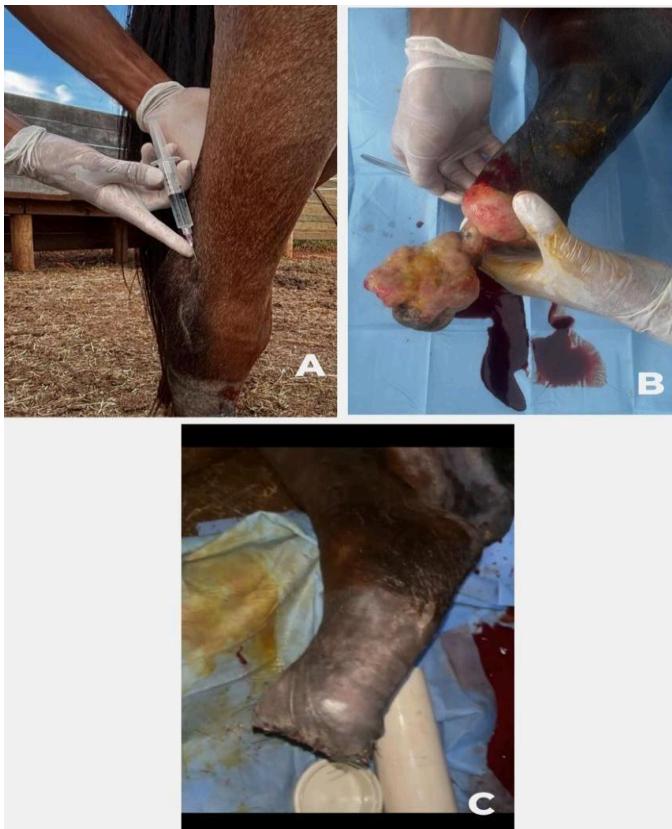
Figura 3 – A) Bloqueio anestésico; B) Incisão da pele; C) Pós-cirúrgico imediato.

intramuscular associados para que agissem como medicamentos pré-anestésicos (MPA). A indução anestésica ocorreu com detomidina 1% na dose de 20 µg/kg, por via intravenosa que associados a MPA formam assim um modelo de anestesia dissociativa. Na região da incisão foram realizados bloqueios anestésicos locais com lidocaína 20 mg/ml, além da anestesia de Bier, empregando-se 10 ml por membro para garantir analgesia adequada durante todo o ato cirúrgico. Após a amputação o animal levou cerca de 60 dias para cicatrização completa do coto, sendo utilizados como medicamentos de profilaxia, antimicrobianos (Agrovet 5.000.000UI 1ml/30kg benzilpenicilina potássica, benzilpenicilina procaína, estreptomicina), anti-inflamatórios associados a analgésicos para controle de dor (Prador 1ml/25kg meloxican, dipirona sódica)

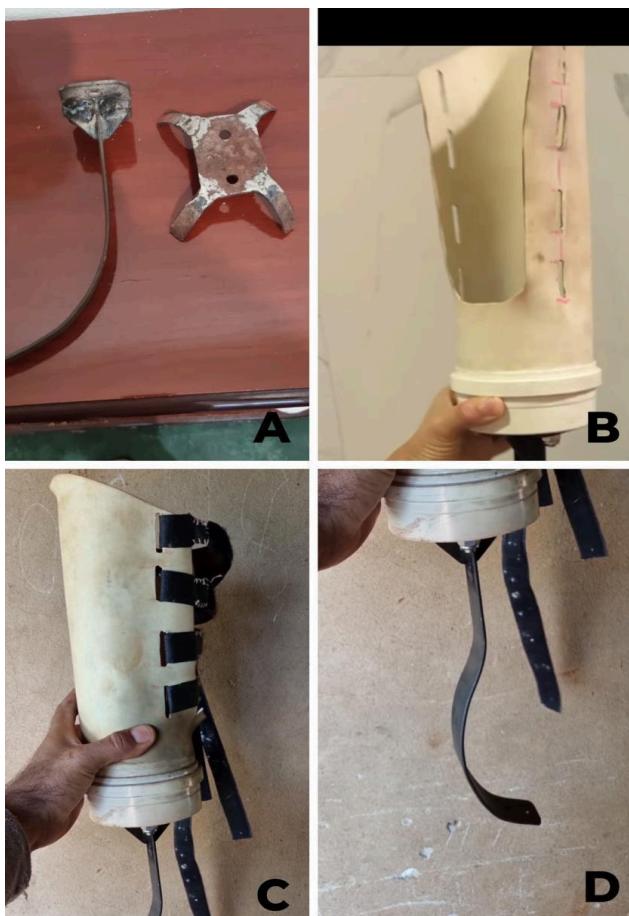
Figura 4 – A) Hastes de metal; **B)** Forma de PVC; **C)** Prótese com cintas de travamento; **D)** Haste em “J”

Para este determinado caso a prótese foi confeccionada com materiais simples e baratos, 12 como couro, madeira, plástico (PVC), velcro e a borracha. Primeiramente foi feito um molde de gesso do membro pélvico direito, abaixo do jarrete até ao terço distal do terceiro metatarsiano, que serviu de forma para a confecção de uma “bota” de couro para acomodar o coto (Cardona, 2004; Pereira, 2015; Araújo *et al.*, 2024).

A construção da prótese iniciou-se com a confecção de um modelo primário estruturado a partir de um cano de PVC de 100 mm de diâmetro e 60 cm de comprimento. Esse cilindro recebeu uma abertura voltada para a região cranial do coto, moldada manualmente por meio de aquecimento ao fogo, permitindo melhor adaptação anatômica durante o encaixe no paciente. A base do dispositivo foi fechada com um tampão de PVC de 100 mm, no qual foram confeccionados dois orifícios de $\frac{3}{4}$ ”, destinados à passagem de parafusos do mesmo diâmetro e 5 cm de comprimento, responsáveis pela fixação da estrutura metálica inferior. Esses moldes eram recortados e moldados ao fogo até adquirirem conformação aproximada ao coto e, posteriormente, fixados por algumas horas diárias para que o equino se habituasse à sensação do dispositivo. Essa estratégia segue as recomendações de Kelmer *et al.* (2010), que ressaltam a importância de modelos intermediários para favorecer a aceitação da prótese definitiva em animais amputados.

A interface metálica foi composta por uma chapa de aço com 5 mm de espessura, 8 cm de comprimento e 6 cm de largura, posicionada em camada dupla — uma interna e outra externa — para garantir maior estabilidade ao conjunto. A essa base foi acoplada uma haste em formato de “J” apresentando elasticidade e resistência adequadas para absorver impactos e suportar o peso corporal durante a deambulação, características estruturais semelhantes às destacadas por Hansen (2016) em estudos biomecânicos de próteses equinas, confeccionada em chapa de aço temperado, medindo 28,5 cm de comprimento, 3 cm de largura e 3 mm de espessura. O processo de temperamento térmico teve como finalidade aumentar a elasticidade e a resistência da peça, favorecendo a absorção de impactos e a dissipação de pressão durante o apoio, o descanso e a deambulação.

A parte interna da prótese recebeu revestimento de silicone, aplicado para reduzir o atrito, prevenir lesões cutâneas no coto e minimizar desconfortos decorrentes da fadiga do material durante o uso contínuo— conduta citada por Araújo *et al.* (2024) como fundamental para assegurar maior conforto durante a adaptação a dispositivos ortopédicos. Após a adaptação inicial, o paciente demonstrou boa aceitação do dispositivo, conseguindo locomover-se sem grandes dificuldades. Embora não restituísse integralmente a função de um membro íntegro, a prótese proporcionou maior conforto ao sistema musculoesquelético, reduzindo dores associadas ao mau posicionamento e contribuindo significativamente para uma deambulação mais estável e equilibrada.

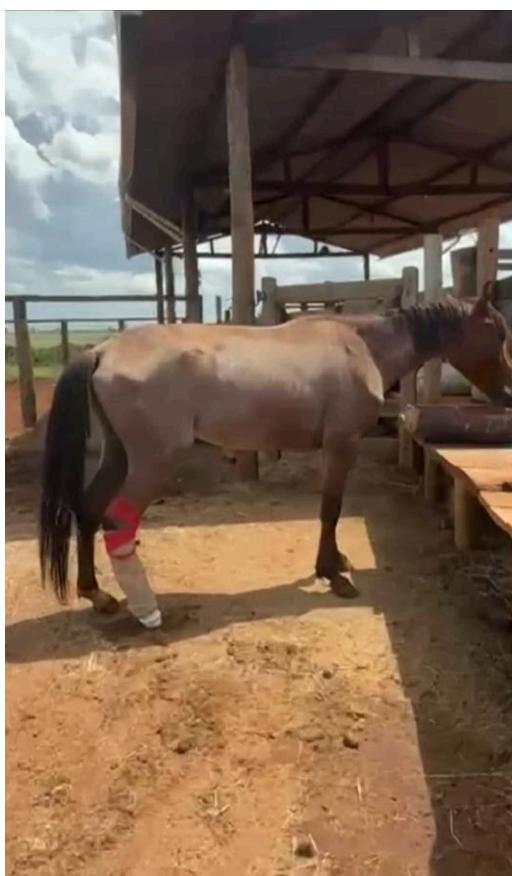
Figura 5 - Adaptação inicial, para preparação da prótese

A adaptação do paciente ao uso da prótese foi realizada de forma gradual e sistemática, priorizando conforto, segurança e aceitação progressiva do dispositivo. Inicialmente, foram utilizados modelos experimentais confeccionados em PVC, mais leves e desprovidos de componentes metálicos, com o objetivo de minimizar o desconforto nas fases iniciais de contato com o material.

Após aproximadamente duas semanas do início do período de adaptação, observou-se boa aceitação dos modelos leves, possibilitando a instalação do modelo primário da prótese.

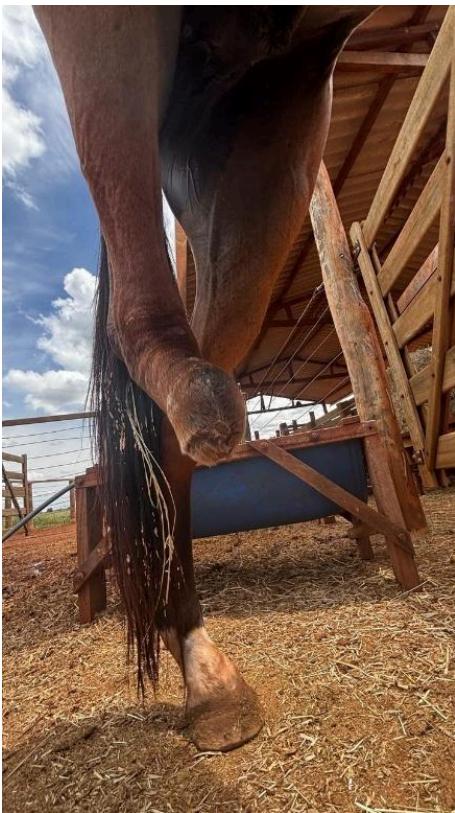
Figura 6 – Cicatrização completa do coto.

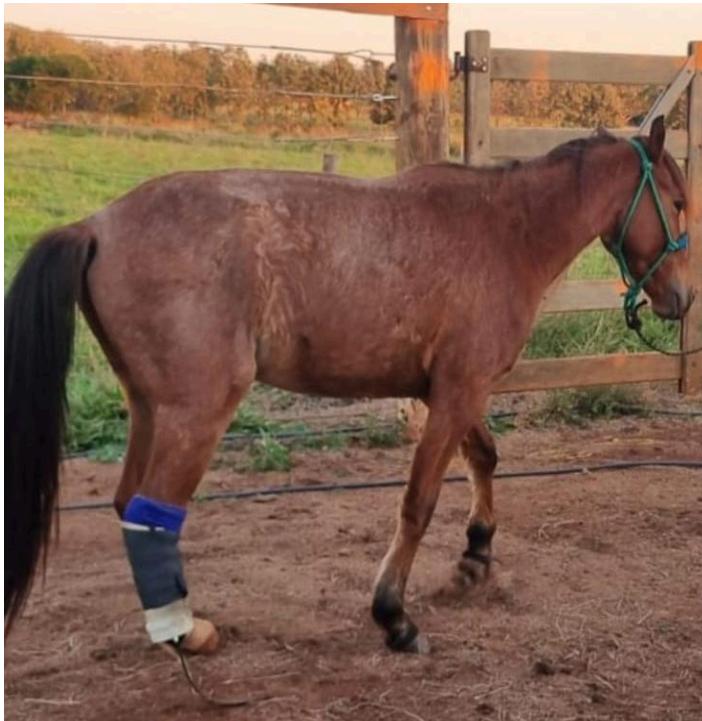
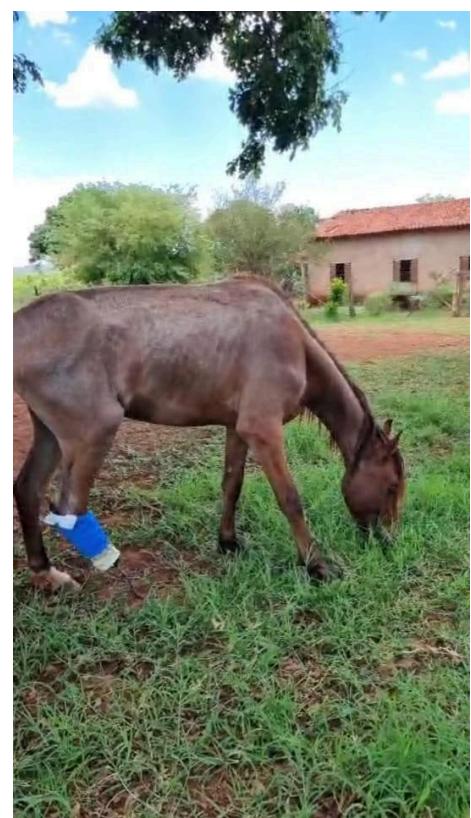
Figura 7 - Equino usando a prótese final **Figura 8** – Animal utilizando a prótese no cotidiano.

O paciente apresentou excelente aceitação da prótese adaptada ao coto, demonstrando capacidade de locomoção com poucas dificuldades já nos primeiros dias de uso, embora observado perda de massa muscular no membro amputado compatível com a atrofia moderada esperada em razão do desuso. Apesar de o dispositivo não substituir plenamente a função de um membro íntegro, observou-se melhora significativa no conforto musculoesquelético, com redução de dores articulares e musculares previamente decorrentes do mau posicionamento corporal avaliados clinicamente. A prótese permitiu ao animal uma deambulação mais estável e eficiente, favorecendo sua qualidade de vida e diminuindo riscos de sobrecarga compensatória nos membros remanescentes.
