ESTUDO DE CASO: Implementação de Laje Subpressão em um Edifício Residencial no Setor Bueno, Goiânia-GO¹

CASE STUDY: Implementation of Underpressure Slab in a Residential Building in Setor Bueno, Goiânia-GO

¹ Trabalho de Conclusão de Curso apresentado à Faculdade de Inhumas FacMais, como requisito parcial para a obtenção do título de Bacharel em Engenharia Civil, no segundo semestre de 2023

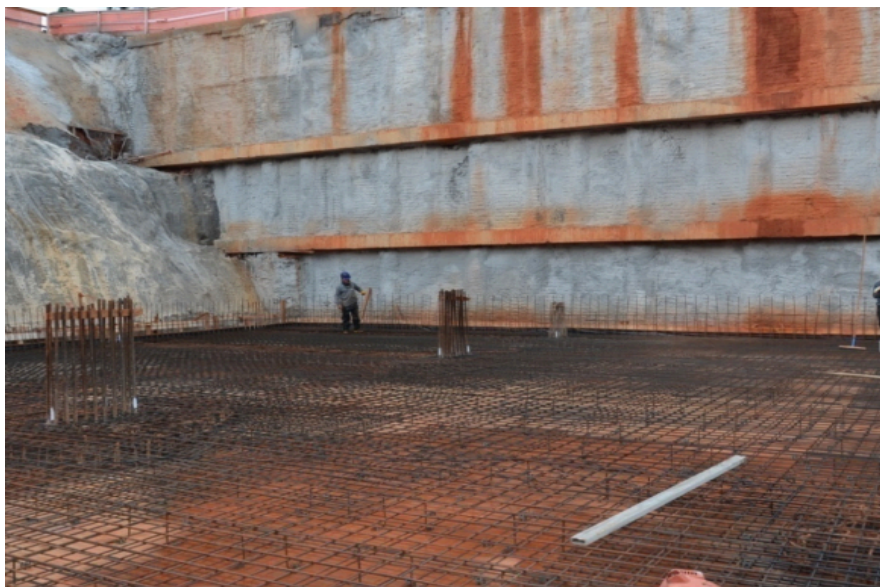
Imagem 1: Laje em concreto magro.

Com o projeto executivo definitivo definido, inicia-se o processo de execução da laje, para a execução é necessário fazer um concreto magro sem função estrutural, como apresentado na imagem 1, de acordo com Fracon *et al.* (2018) em razão do concreto magro não ter função estrutural, e na maioria dos casos, este tem a função de regularizar o piso e garantir proteção às armaduras, podendo sua

resistência ser de até mesmo 15 Mpa; após a execução de todo concreto magro é feita a montagem e armação da laje.

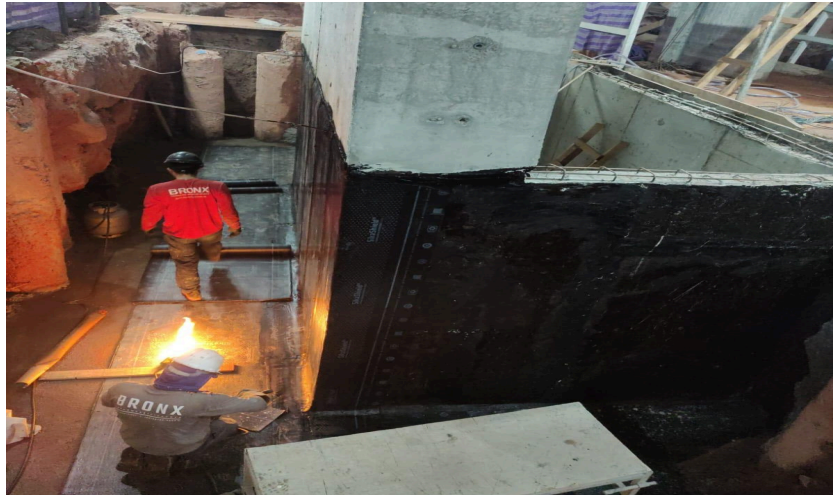
Imagem 4: Execução da manta asfáltica.

Neste sentido, para que seja possível a realização de uma estrutura totalmente estanque, uma série de precauções deve ser adotada, com intuito de impedir a infiltração ou percolação da água na estrutura. No estudo de caso em questão, foram utilizados dois tipos diferentes de impermeabilização. Para a impermeabilização em contato direto com o solo, foram utilizadas as mantas betuminosas, como a manta asfáltica 4mm e a bituthene 3000, aplicada nos seis

poços de elevadores e nos blocos de fundação. Para percorrer a laje e as paredes de contenção, foi utilizada a manta PREPRUFE 100S.

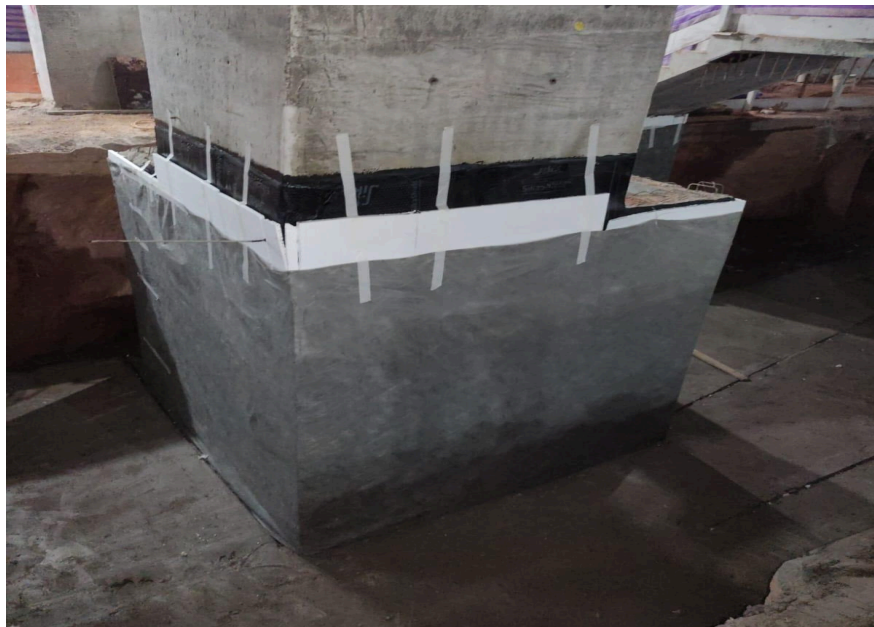
Imagem 5: Execução da Impermeabilização do poço.

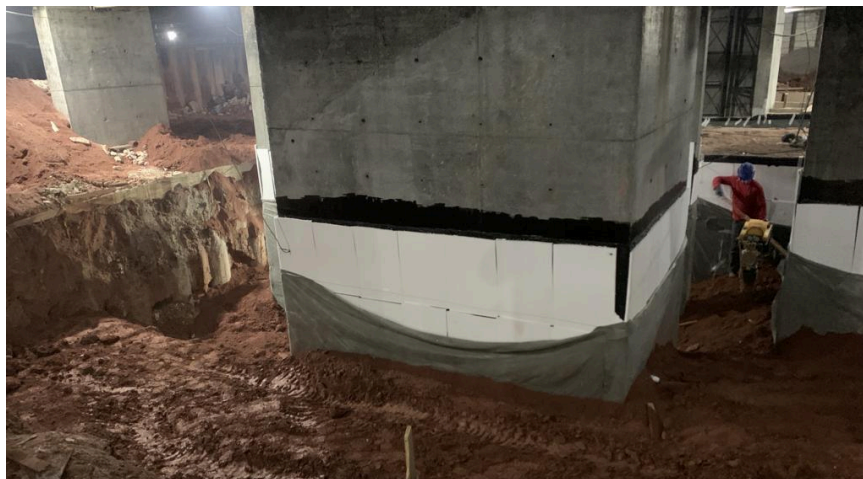
Imagem 6: Execução do aterramento do poço de elevador.

A laje de subpressão não adentra dentro dos poços de elevadores, ela percorre apenas o piso e as paredes de contenção. Para criar somente um elemento contínuo, sem furos e possíveis pontos de falhas para infiltração, foram construídas paredes de concreto armado em volta dos poços dos elevadores. A laje é engastada na parte superior dessas paredes, que descem até o fundo dos poços, conforme demonstrado na imagem 3. Para garantir a estanqueidade das paredes e piso do fundo do elevador, foi realizada a imprimação com primer asfáltico, e impermeabilização com manta asfáltica 4 mm. Além disso, foi utilizado EPS de 25 mm e uma camada separadora de polietileno, como demonstrado nas imagens 4 e 5. Após a impermeabilização, os poços foram aterrados, conforme mostrado na imagem 6.

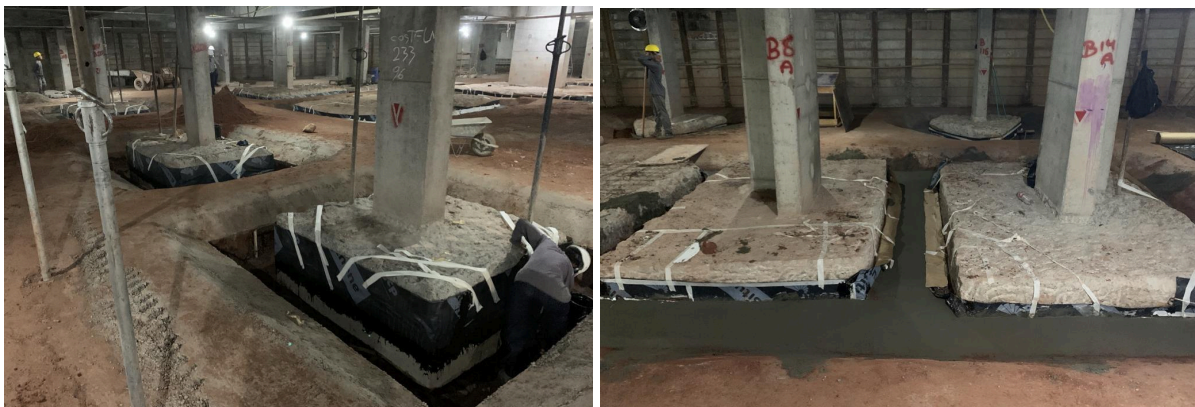
Imagens 7 e 8: Instalação da manta BITUTHENE® 3000 e concreto magro.

Para os blocos de fundação, empregou-se a manta BITUTHENE® 3000, conforme indicado no Boletim Técnico da GCP (2023). De acordo com este Boletim, a manta BITUTHENE® é uma membrana destinada a fundações, a base de asfalto/polietileno emborrachado, sua aplicação é totalmente a frio, com alto desempenho e adesiva. Composta pelo filme flexível de polietileno de alta densidade (PEAD) laminado entrecruzado, a manta é especialmente projetada para aderir a substratos de concreto.

A aplicação da manta foi realizada nas valetas escavadas nos perímetros dos blocos, utilizando a mesma para realizar a impermeabilização de contato entre o solo e o bloco. Para a execução da junta de dilatação, foi utilizado EPS de 25 mm. Após a aplicação da manta, procedeu-se à concretagem com concreto magro sobre a mesma. Notavelmente, aproximadamente 20 cm da borda da manta foram deixados para fora da área de aplicação, permitindo desta forma, a dobra sobre o concreto magro, como demonstrado nas imagens 7 e 8.

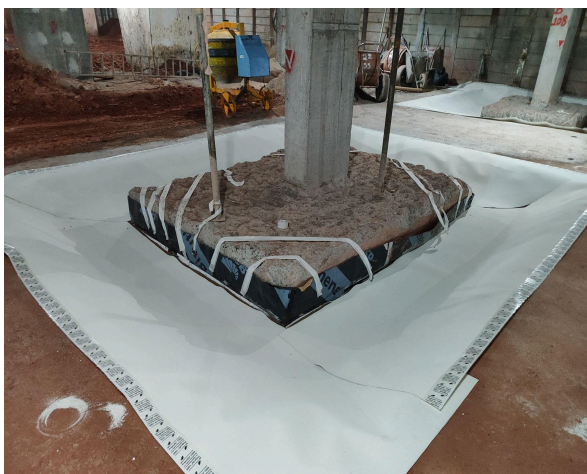
Imagem 9: Execução da manta preprufe 100S da laje do subsolo.

Para a impermeabilização da área do subsolo 2 e das paredes de contenção, foi utilizada a manta PREPRUFE® 100S, uma solução que assegura a estanqueidade de toda a laje e paredes de contenção, atuando como um elemento impermeabilizante integral. Conforme detalhado no boletim técnico da GCP (2023), a manta PREPRUFE® é composta de PEAD, com camada sensível à pressão do concreto fresco e uma camada granular protetiva do adesivo. Ao entrar em contato com o concreto fresco, proporciona uma aderência exclusiva e abrangente, resultando em uma barreira robusta contra a penetração da água.

A aplicação da manta estendeu-se por toda a área percorrida pelo piso do subsolo 2, acompanhando as valas dos blocos da fundação juntamente com as paredes de contenção, conforme apresentado nas imagens 9 e 10. Essa abordagem garante uma cobertura eficaz, assegurando o bom desempenho da impermeabilização em toda a extensão necessária.

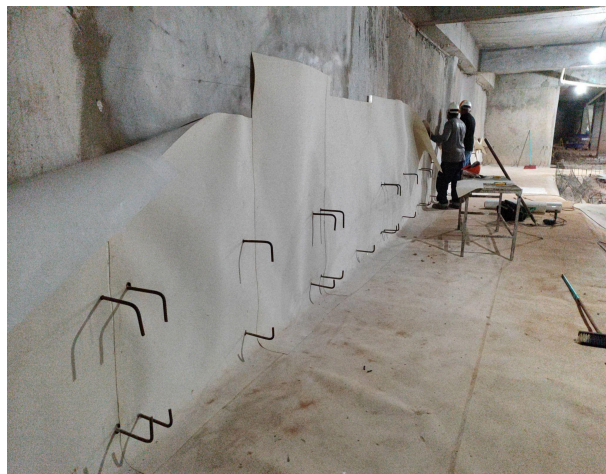
Imagem 10: Execução da manta preprufe 100S nas paredes de contenção.

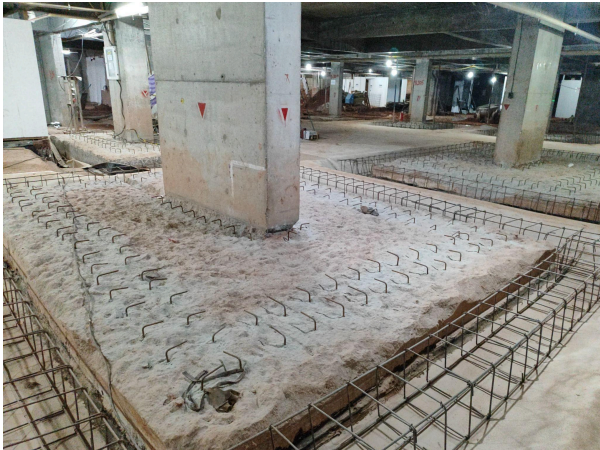
Imagem 11: Arranque de ancoragem dos blocos.

Com base em todos os estudos realizados para o subsolo 2, foi concebido o projeto da laje de subpressão, que engloba a preparação do bloco da fundação para o processo de impermeabilização. Nesse processo, procedeu-se ao grauteamento de vergalhões em toda a superfície dos blocos, criando arranques estrategicamente posicionados para o engastamento da laje, conforme demonstrado na imagem 11. Esses arranques desempenham um papel crucial como fixadores, estabelecendo uma ponte de conexão entre elementos estruturais, ligando um elemento já concretado a outro.

Conforme as diretrizes delineadas nos projetos desenvolvidos por Colmeia (2021), a armação da laje foi dimensionada com barras de $\varnothing 8\text{mm}$ para as barras positivas e negativas, como demonstrado na imagem 12. No que tange às paredes de contenção, adotou-se uma malha de 10×10 com barras de $\varnothing 6\text{mm}$. A espessura da laje foi dimensionada com 16 cm, garantindo um cobrimento de 3 cm tanto na parte superior quanto na inferior, conforme especificado nas normativas de segurança e desempenho estrutural.

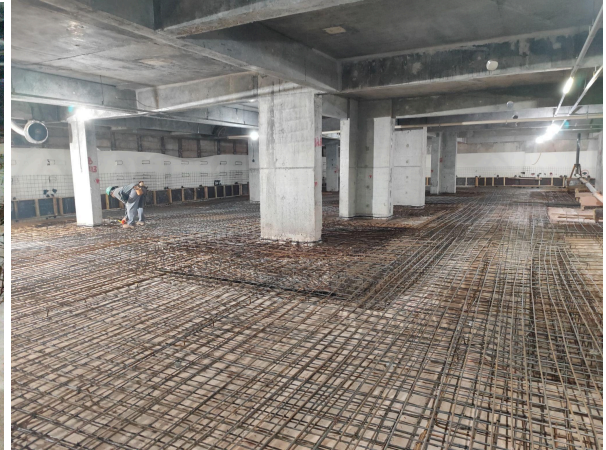
Imagem 12: Armação positiva e negativa da laje.

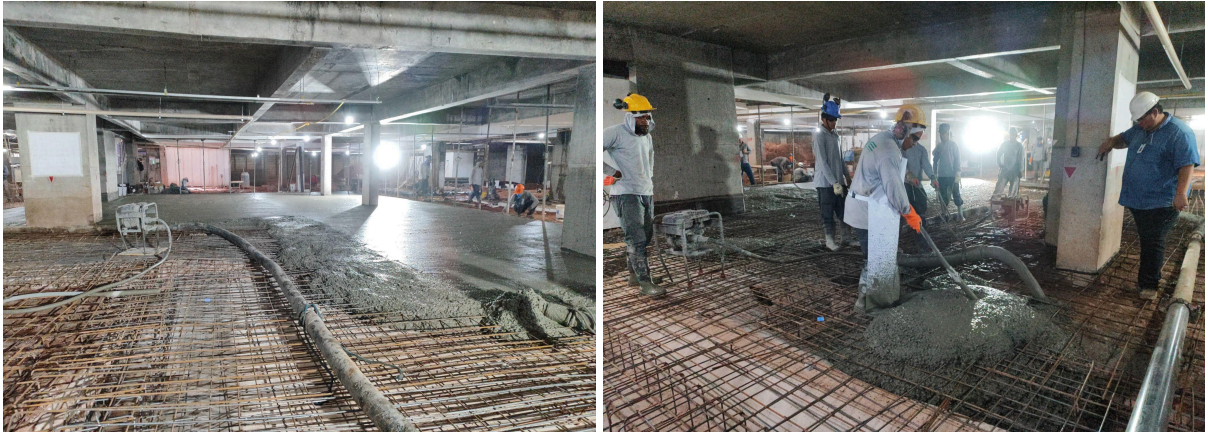
Imagens 13 e 14: Concretagem laje subpressão.

O método escolhido para a execução da laje foi o bombeamento, com utilização de mangotes de 6 polegadas, conforme demonstrado nas imagens 13 e 14. O trecho 1 foi concretado no dia 22/11/2023, com volume total de 176 m³ de concreto. O processo teve início com o primeiro caminhão lançando concreto às 07:51 Horas, e foi concluído pelo último caminhão às 19:20 Horas. Essa concretagem destinou-se à formação do piso do estacionamento do subsolo 2, com o tipo de acabamento definido de laje polida.

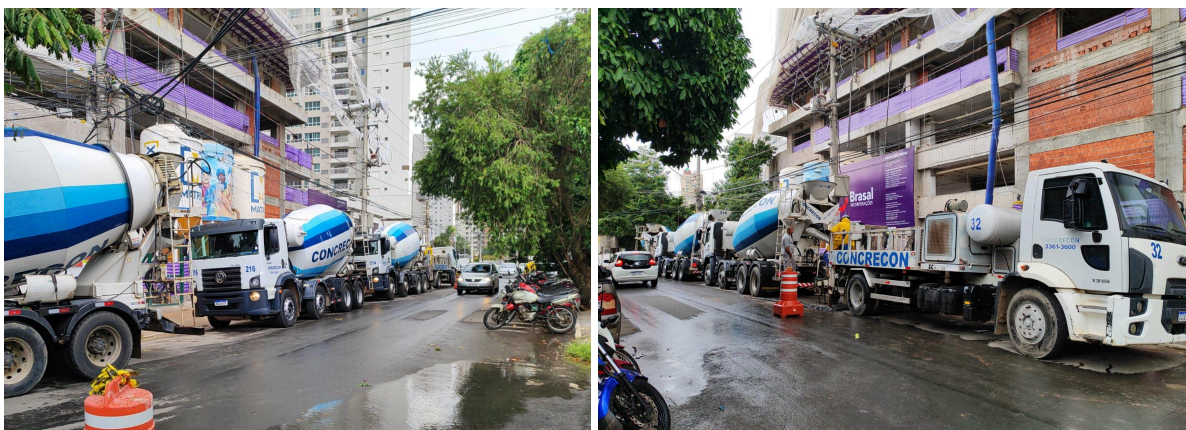
Imagens 15 e 16: Bomba estacionária e caminhões betoneira.

Foi utilizado o concreto usinado fornecido pela concreteira Concrecon, com o auxílio de tubulação e bomba estacionária, conforme evidenciado nas imagens 15 e 16. Em estrita conformidade com a norma da ABNT NBR 12655:2022, o recebimento do caminhão betoneira na obra seguiu um protocolo rigoroso. A verificação da nota fiscal foi realizada para assegurar que as especificações estivessem em consonância com a carta traço estabelecida pela construtora, incluindo a conferência do volume programado. Posteriormente, os ensaios e testes do concreto no estado fresco foram conduzidos.

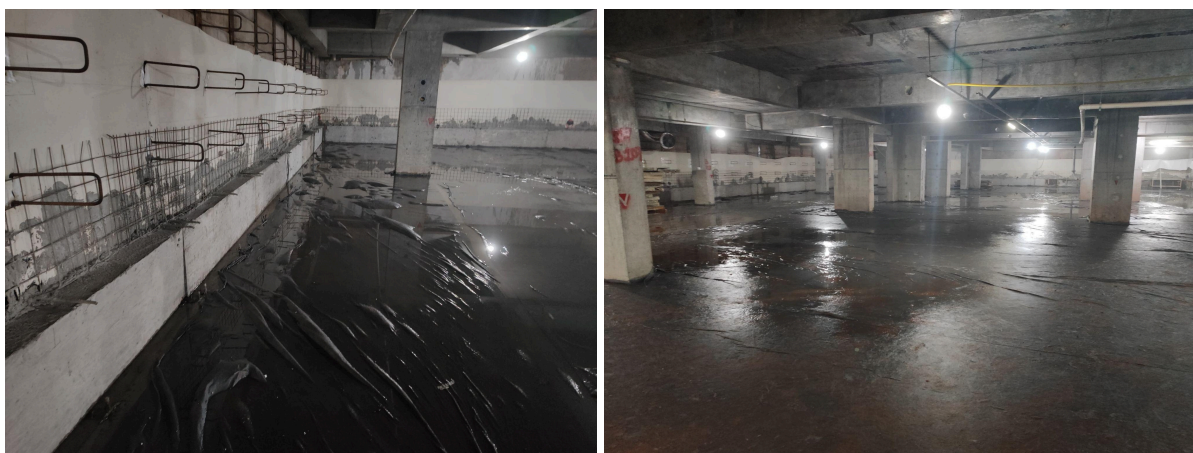
Imagens 18 e 19: Cura do concreto utilizando Bidim.

Para a execução da cura úmida, optou-se pelo uso de manta Geotêxtil Bidim, conforme evidenciado nas imagens 18 e 19. O Bidim é empregado para armazenar a água e criar uma película sobre o concreto assegurando a retenção, e prevenindo a perda de água. Essa abordagem combina de maneira eficiente a cura por membrana com a cura úmida, assegurando uma proteção abrangente e eficaz durante o processo de cura da laje, contribuindo para a robustez e longevidade da estrutura concretada.
