ANÁLISE DA ACESSIBILIDADE NO COLÉGIO ESTADUAL SANTA ROSA: estudo de caso¹

ACCESSIBILITY ANALYSIS AT SANTA ROSA STATE COLLEGE: case study

A unidade escolar da rede pública Estadual está localizada na Rua Jair de Sousa Brito, nº 545, Centro, no município de Santa Rosa de Goiás, atendendo cerca de 168 alunos e possuindo sete salas de aula divididas entre o Ensino Fundamental II e Ensino Médio; quanto à acessibilidade, foram constatadas a partir da observação dos trajetos, os aspectos arquitetônicos, que podem interferir na acessibilidade dos alunos e demais pessoas da unidade escolar, foi realizado com o auxílio de levantamento fotográfico analisando as conformidades com a NBR 9050:2020.

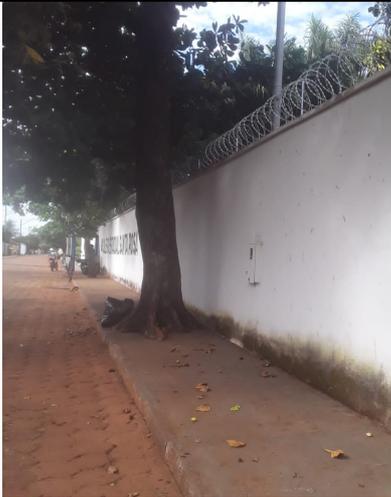
A falta de condições adequadas da calçada, não oferece segurança, condições de caminhabilidade e acessibilidade; o que prejudica ainda mais o acesso é a presença de árvores ocupando toda a largura do passeio, bem como a ausência de qualquer sinalização. Não existem pontos para parada de ônibus próxima à entrada da escola;

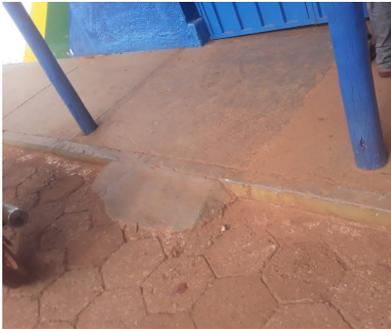
Esta rampa não apresenta características de acessibilidade e segurança necessárias, uma vez que não se localiza na faixa de serviço e não apresenta as dimensões acessíveis para cadeirantes, idosos ou pessoas de baixa mobilidade; ainda não apresenta piso tátil de alerta e direcional.

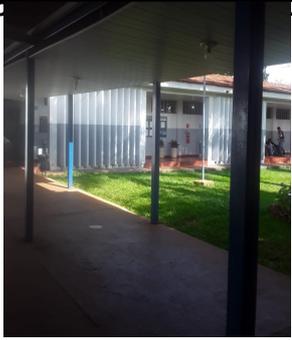
<p>Fonte: Autoria Própria, 2023</p>

Ambiente	Avaliação	Proposta / Solução
	<p>O caminho da porta às dependências da escola possui pavimentação irregular;</p>	<p>Fonte: Sanrlei Polini, 2018</p>
	<p>A rota do portão às dependências da escola não dispõe de sinalização visual e tátil para guiar pessoas com deficiência</p>

<p>ou dificuldades na mobilidade até os demais espaços da unidade escolar;</p>

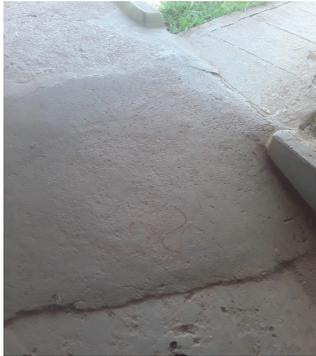
<p>Existe uma rampa na entrada do colégio muito inclinada exigindo um esforço a mais para uma pessoa com mobilidade reduzida trafegar.</p>

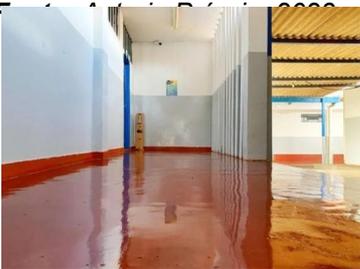
<p><i>Fonte: Aatoria Própria, 2023</i></p>	<p>Os corredores possuem largura adequada à quantidade de pessoas que os utilizam. O desnível entre o corredor e as salas adjacentes é maior que meio centímetro; Piso é muito escorregadio quando molhado e ofuscante em dias de sol;</p>

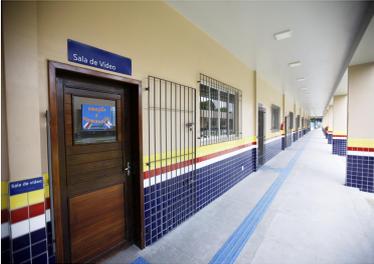
<p><i>Fonte: Edmara Silva in Prefeitura de Imperatriz, 2020</i></p>
Escadas e Rampas		
Ambiente	Avaliação	Proposta / Solução
	<p>Ausência de sinalização visual e tátil no piso que indica os degraus, situações de risco e direção.</p>

<p><i>Fonte: Aatoria Própria, 2023</i></p>	<p>O desnível entre o corredor e as salas adjacentes é de, no máximo, meio centímetro. As portas ou seus marcos não possuem uma cor contrastante com a da parede, a fim de facilitar sua identificação.</p>

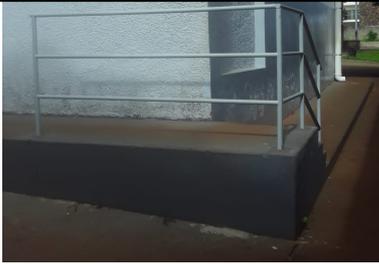
Corrimão apenas de um dos lados da escada. Em relação ao fluxo de pessoas a escada é estreita pois se relaciona ao fluxo de passagem das salas de professores, secretaria, sala de informática e salas de aula;

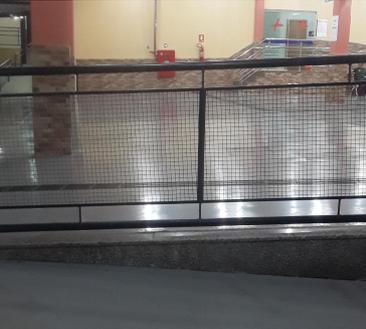
<p>Fonte: <i>Autoria Própria, 2023</i></p>
<p>Fonte: <i>Autoria Própria, 2023</i></p>

<p>Devem ser previstas proteções contra queda em áreas de circulação limitadas por superfícies laterais, planas ou inclinadas, com declives em relação ao plano de circulação e que tenham a altura do desnível igual ou acima de 0,18 m;</p>

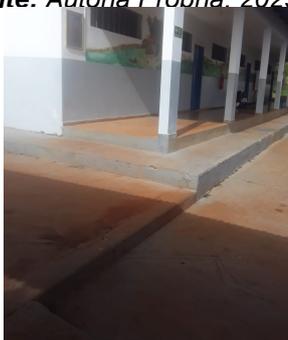
<p>Os degraus possuem altura maior que 16 e 18 centímetros. Os degraus, não têm o mesmo tamanho em termos de altura e profundidade; a possível solução seria adequar os degraus e instalar uma rampa.</p>

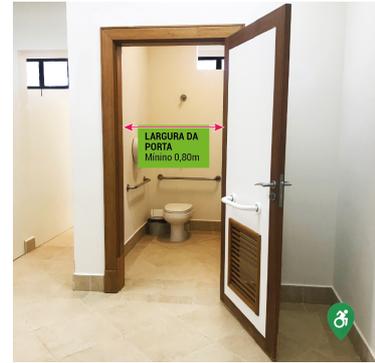
Sanitários acessíveis, localizados em pavimento onde é possível chegar com cadeira de rodas. A porta de entrada é larga. No entanto, não possui em seus marcos uma cor contrastante com a da parede, a fim de facilitar sua identificação;

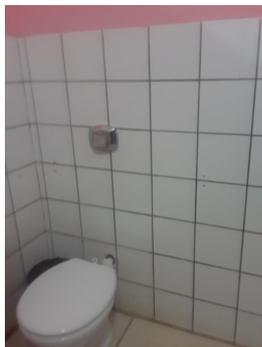
Não está disponível em nenhum dos boxes barras de apoio para transferência. Maçanetas difíceis de manusear por pessoas com mobilidade reduzida nas mãos.

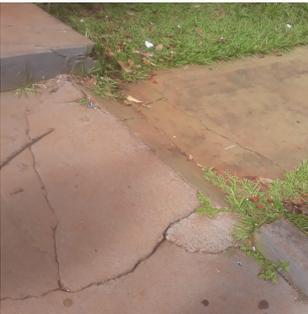
<p>Não existe rota acessível que permita às pessoas com mobilidade reduzida chegarem à quadra, aos bancos/arquibancadas ou aos sanitários e vestiários. Não existe piso tátil direcional para guiar as pessoas com deficiência visual até a entrada da quadra. O espaço ao redor da quadra de esportes apresenta degraus ou buracos e não permite a circulação de pessoas em cadeira de rodas. O caminho até a quadra da escola possui pavimentação irregular como uma espécie de rampa que dificulta o trânsito de pessoas com mobilidade reduzida.</p>

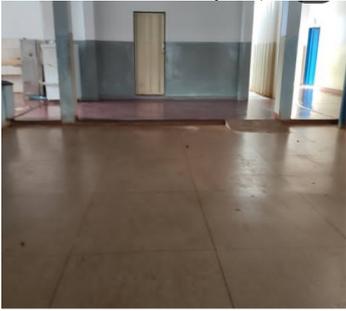
<p>Existem rampas quando há desníveis maiores que 1,5 centímetros. O pátio é muito amplo e sem limites definidos, não existe piso tátil direcional para guiar as pessoas com deficiência visual até os principais acessos;</p>

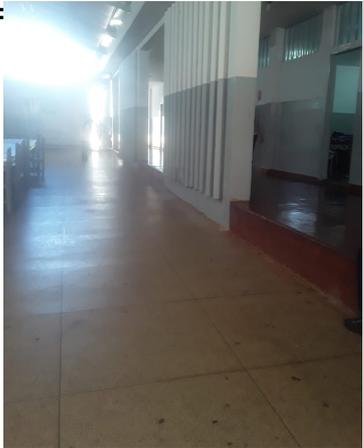
<p>O piso do pátio é nivelado, porém, apresenta degraus que atrapalham a circulação até algumas salas de aula. Não existe grade de proteção que evite quedas nos pátios localizados em terrenos elevados.</p>
