MANIFESTAÇÕES PATOLÓGICAS EM FUNDAÇÕES: ESTUDO DE CASO DA OBRA DE REFORMA DA PREFEITURA MUNICIPAL DE INHUMAS - GO

SOUZA, Jhonatan Custodio de¹

SILVA, Johnathan Rodrigues da²

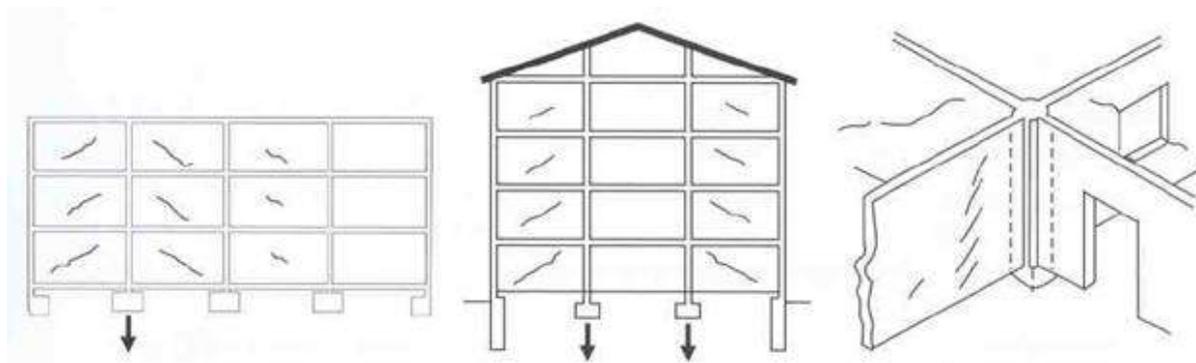
No trabalho de Alves (2009), realizou-se uma pesquisa sobre manifestações patológicas em construções no Estado de Goiás. Nessa pesquisa, observou-se que a principal manifestação patológica encontrada na etapa de fundação é o recalque com o percentual de 37,5%. Já a principal manifestação patológica encontrada na etapa de estrutura foram as fissuras com um índice geral de 32,14%. Suas formas geométricas e espessuras são variadas conforme um exemplo na (Figura 1). E dependendo de sua espessura e forma, a patologia em fundação pode ser identificada.

Figura 1- Fissuras típicas causadas por recalque de fundações de pilares internos.

Para Aves (2009), fissuras geradas por movimentações das fundações possuem as seguintes características: podem ser verticais, horizontais ou inclinadas; no caso de recalque diferencial, a edificação, na maioria das vezes, apresenta pelo menos uma parede com fissura inclinada; quando houver várias fissuras, elas terão aproximadamente a mesma direção.

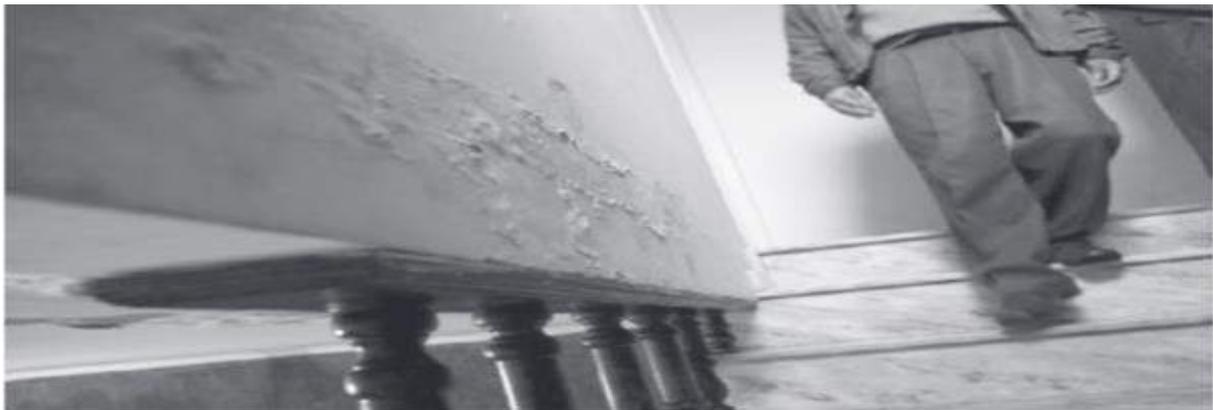
Outra manifestação patológica muito encontrada em edificações, são fungos e bactérias. No trabalho de Ferreira e Lobão (2018), outros autores ressaltam que a infiltração, conforme (Figura 2) está entre uma das principais e mais conhecidas manifestações patológicas. Além de ser uma das mais conhecidas, também é considerada uma das mais graves e de difíceis soluções. Este problema pode ser decorrente de possíveis infiltrações, manchas d'águas e outros, e que podem causar sérios danos à saúde do usuário.

Figura 2 - Mofos e infiltração

Segundo Carrilho (2019), algumas medidas devem ser tomadas na fase de projeto, para correção de problemas futuros como fungos e bactérias. Essas medidas visam garantir ventilação, iluminação e insolação adequada ao ambiente. Outra solução é evitar riscos de infiltração de água através de paredes. Também é muito importante e indispensável adotar o uso de impermeabilizantes, podendo assim evitar grandes chances futuras de causas patológicas devido sua falta. Caso a prevenção na fase de construção não apresente efeito, e a manifestação surja, é necessária a limpeza da superfície, juntamente com a utilização de fungicidas e a troca do material, que se encontra contaminado.

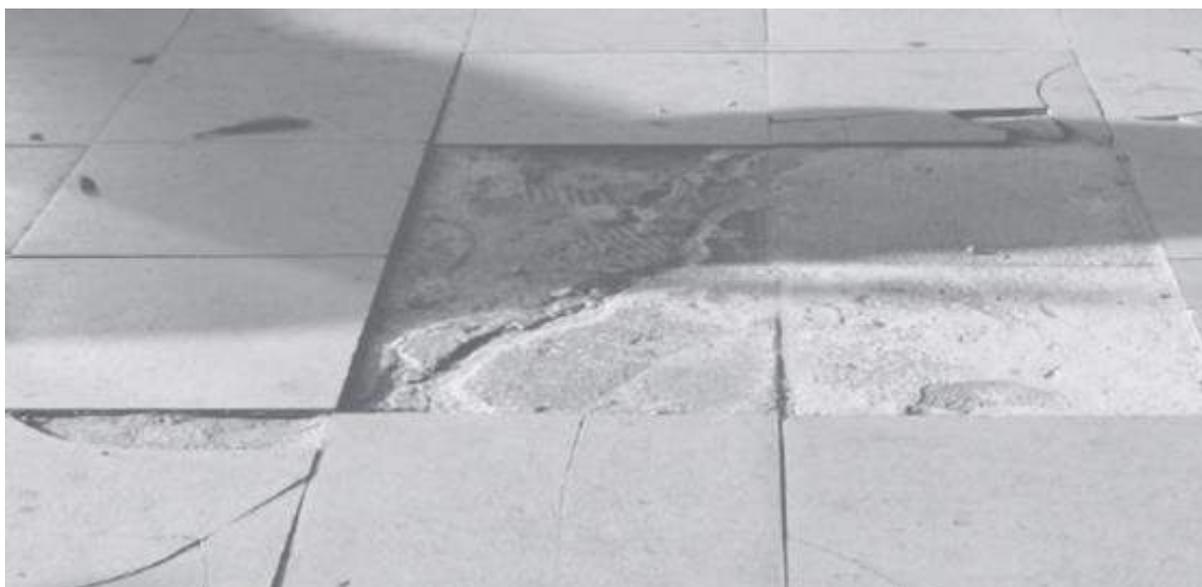
Outra manifestação patológica de fundações frequentemente encontrada nas construções é o deslocamento de rebocos e pisos, ou seja, quando há a perda da “cola”. Isso ocorre devido a uma série de fatores, um deles pode ser pela falta do uso correto da argamassa para o devido local trabalhado. Outro fator que pode gerar esse problema é a falta de aderência entre a argamassa e a peça cerâmica, conforme Figura 3.

Figura 3 - Desplacamento.

Para Carrilho (2019), uma solução para o deslocamento de peças cerâmicas em pisos ou paredes, seria a substituição das peças que estejam mal assentadas, por outras com assentamento do material correto conforme realmente deveria de fato ser assentadas.

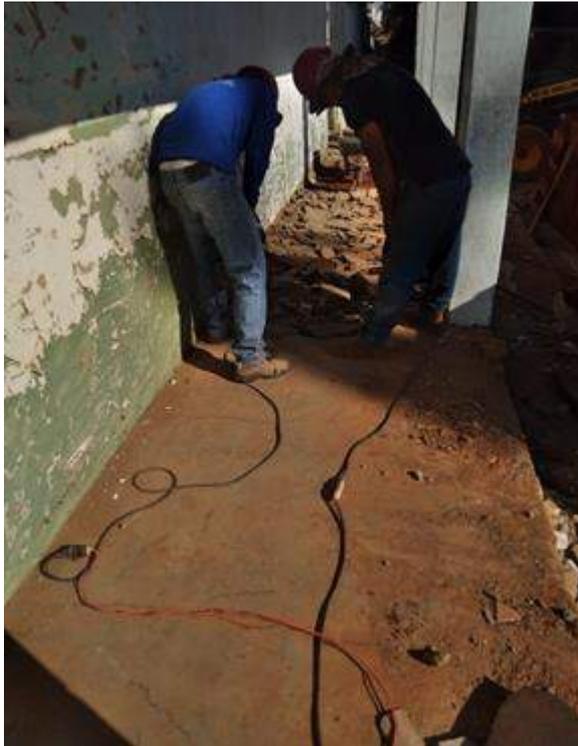
Nas visitas foram identificadas várias manifestações patológicas na edificação, como fissuras, infiltrações, deslocamento das placas cerâmicas, descamação da pintura, entre outras manifestações, como pode ser observado na Figura 5.

Figura 5- Descamação da pintura.

Conforme demonstrado na Figura 5, a descamação da pintura da parede do prédio, segundo a autora Carrilho (2019), é considerada como descolamento de pulverulência em que a tinta se separa do reboco com facilidade devido ao excesso de agregados miúdos, argamassa rica em cal e magra e, conseqüentemente, aplicada de forma inadequada.

Para sua possível solução, segundo Carrilho (2019), deve-se fazer as correções em relação aos agregados a serem utilizados e refazer o reboco corretamente, atentando sempre para a qualidade do material a ser usado. Na Figura 6, é mostrada a mesma parede depois das correções feitas.

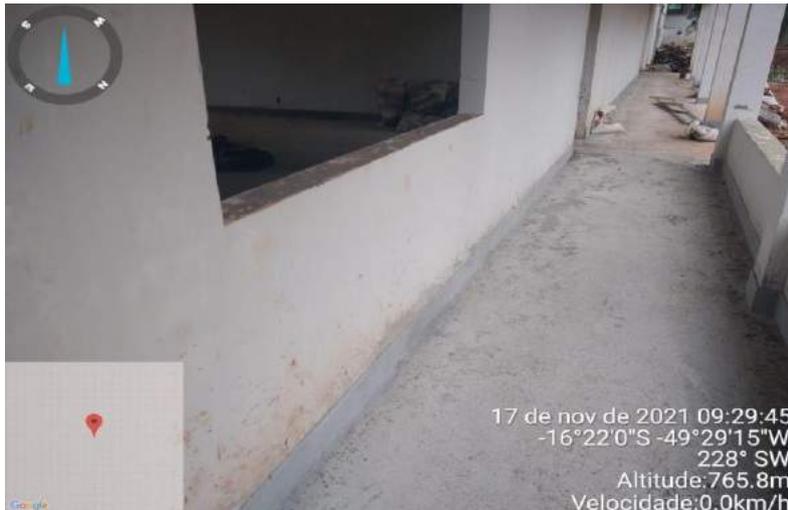
Figura 6 - Correção da descamação da pintura.

Para a solução da descamação da pintura, foi adotado o mesmo processo da infiltração. Primeiro foi feita a raspagem no local da descamação, logo após, foi lixado o local e, por fim, a aplicação de selante para o processo de correção (Figura 7).

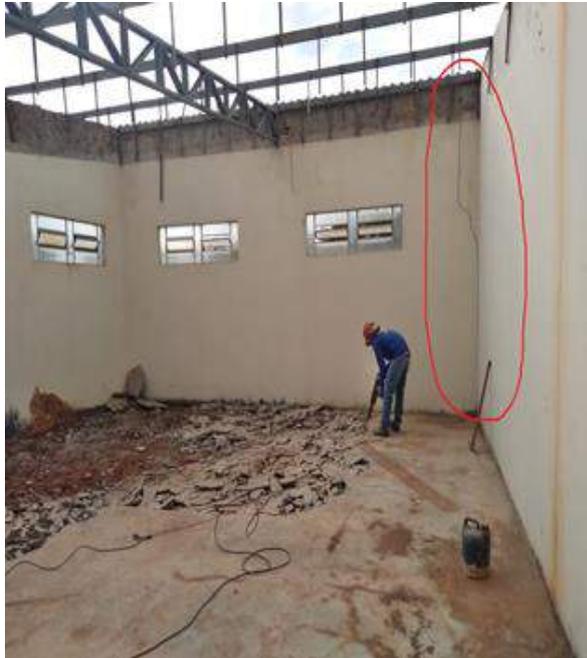
Figura 7- Fissura vertical na parede

Na Figura 7, é mostrada uma fissura vertical, onde, segundo Lopes e Teixeira (2017), há falta de amarração entre o pilar e a alvenaria, ou se há foi mal executada.

E ainda segundo o autor a solução para esse problema deve ser a fixar de uma tela metálica flexível ao qual ultrapasse 20 cm nas laterais a serem cobertas e refazendo o trabalho integral de reboco. A Figura 8 mostra a mesma parede, depois que a manifestação patológica é resolvida.

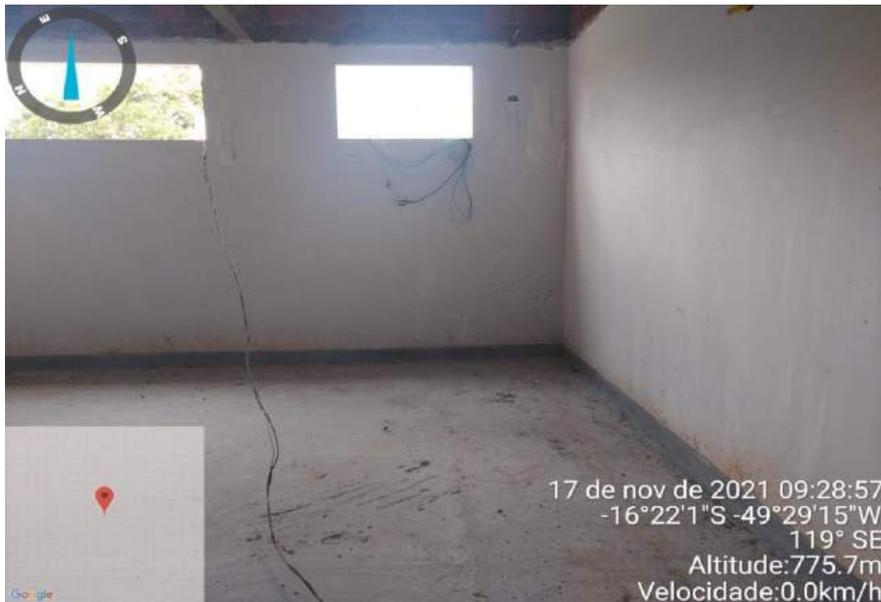
Figura 8- Correção da fissura vertical na parede

Na Figura 8, é mostrada a mesma parede da Figura 7, depois da correção da manifestação patológica. Já na Figura 9, é mostrada uma fissura inclinada.

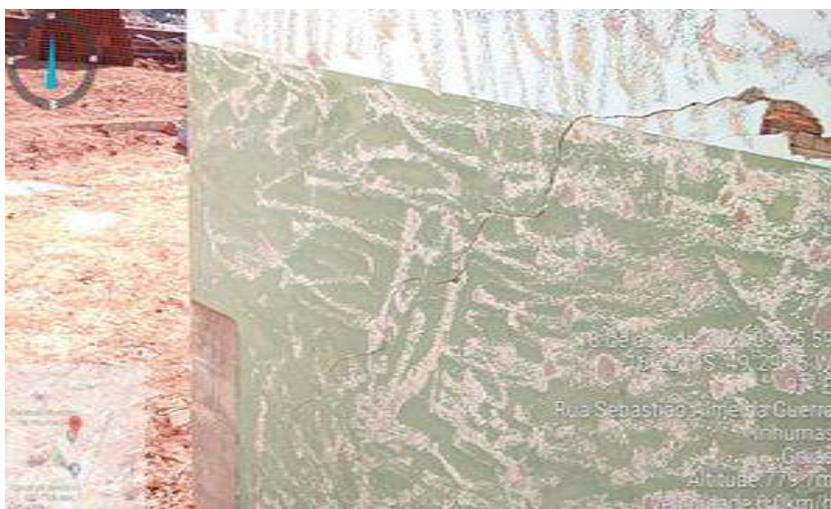
Figura 9- Fissura inclinada na parede

Na Figura 9, é mostrado uma fissura na parede na diagonal. De acordo com Sampaio (2017), isso é decorrente de recalque de diferencial, pois, a inclinação tende a seguir o lado ao qual aconteceu maior recalque. Ainda, segundo o mesmo autor, uma possível solução para esse problema, deve ser elaborar um apoio de forma que possa estabilizar a fundação no intuito que haja a mesma intensidade do recalque, assim então eliminando a patologia. Na Figura 10, é mostrada a mesma parede da Figura 9 depois da possível correção do problema da fissura.

Para as trincas e fissuras, tanto as inclinadas, quanto para as verticais, foram adotadas os seguintes métodos para eliminação de cada patologia encontrada: quando se tratava de fissuras ou trincas, a solução para esse problema foi colocar uma tela aplicando sela trinca no local e, posteriormente, passar a massa corrida por cima, pois, de acordo com a tabela no artigo de SAMPAIO (2017), a abertura das fissuras podem ser classificadas como: insignificante com aberturas <0,1mm; muito leve para 0,1 mm a 0,3 mm; leve para 0,1mm a 1mm; leve a moderada para 1mm a 2mm e nessas medidas leve para a indústria; moderada para 2mm a 5mm e leve nessas medidas para indústria, moderada a severa para 5mm a 15mm e moderada para indústria; severa a muito severa para 15mm a 25mm e modera a severa para

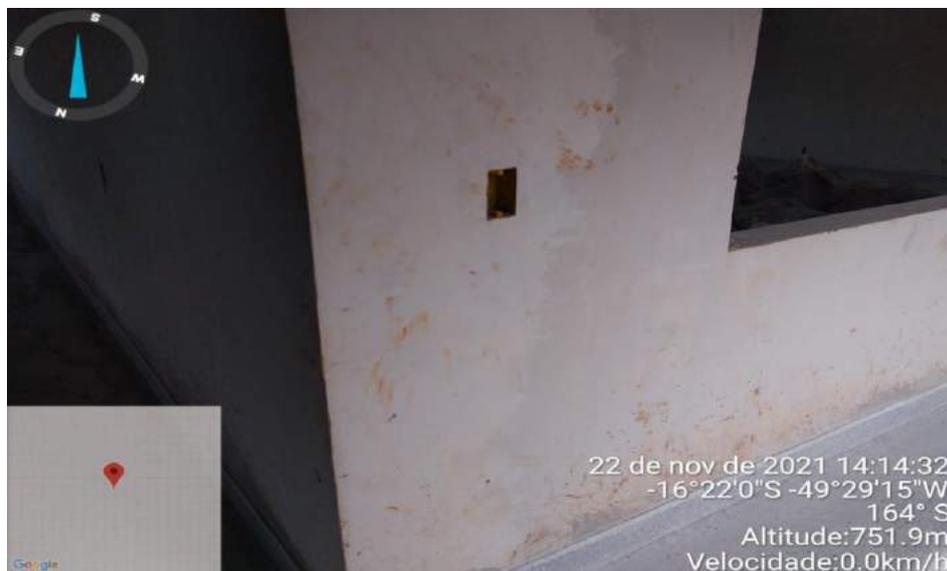
Figura 10 - Correção da fissura inclinada na parede

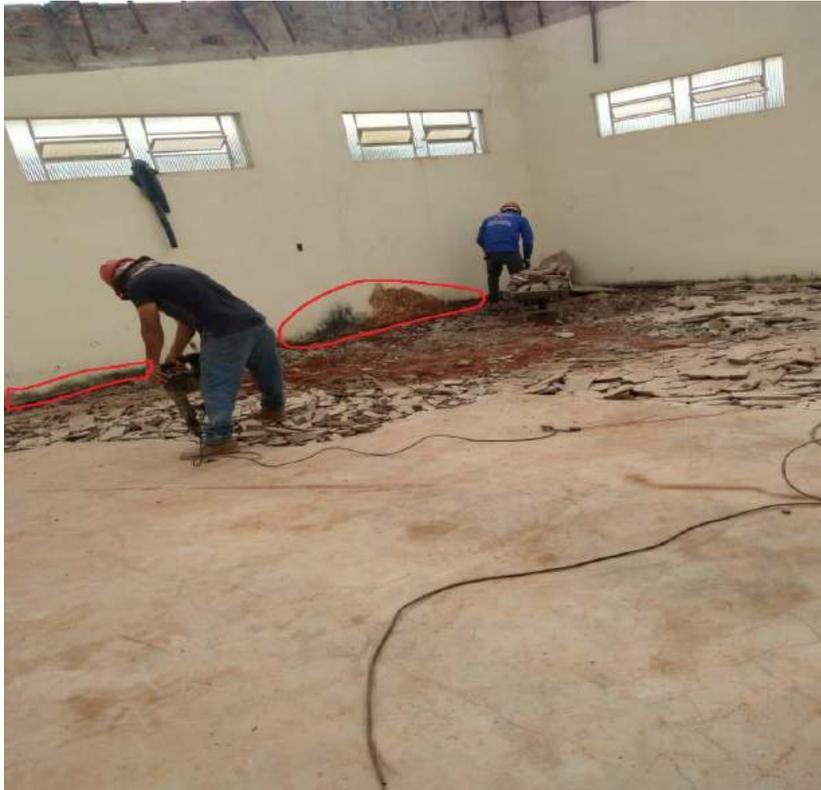
Na Figura 11, existe uma manifestação patológica por conta de infiltrações.

Figura 11 - Infiltração na parede

De acordo com o autor Lopes e Teixeira (2017), a infiltração pode ter origem devido aos fatores por capilaridade, chuva, vazamentos em redes hidráulicas e condensação, e sofrem consequências como: bolor, manchas e descascamentos. Ficou constatado, na Figura 11, que essa patologia é decorrente do solo úmido e que não foi feita a devida impermeabilização.

Segundo Carrilho (2019), a solução para este caso é de grande dificuldade e que o melhor, sem dúvida, é efetivar a obra de acordo com as normas seguindo os procedimentos corretos. Algumas ações podem sim minimizar a patologia e ser corrigida por um período, e que poderá voltar a acontecer depois de algum período. Assim, deve-se seguir algumas orientações para essa correção, como: limpeza do local, aplicação de produtos anti-mofos e se necessário a substituição de alguns

materiais e, em seguida, a aplicação de impermeabilizantes adequados para aquela situação.

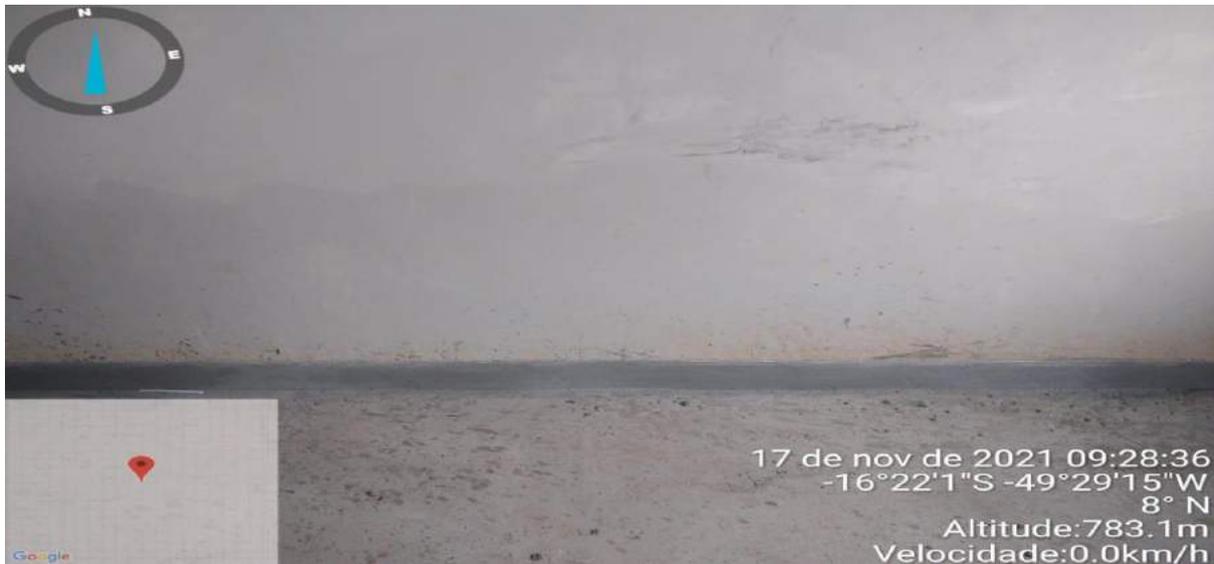
A Figura 12 mostra a parede após a correção da manifestação patológica.

Figura 12 - Correção da infiltração na parede

Para o problema de manchas e mofo, decorrente de infiltração, conforme Figura 12, foi raspada na região da parede contaminada com uma espátula, logo após foi lixada e, por fim, passou o selante para que pudesse agir como impermeabilizante provisório, pois, também é uma medida paliativa.
