ESTUDO DE CASO: ANÁLISE DA CONFORMIDADE DOS ASPECTOS NORMATIVOS DA EXECUÇÃO DE FUNDAÇÃO EM ESTACA ESCAVADA SEGUNDO ABNT NBR 6122:2022¹

Perante o exposto, o presente trabalho se destina a analisar a conformidade dos aspectos normativos da execução de uma fundação em estaca escavada, através de um estudo de caso em duas construções comerciais de galpões, situada na cidade de Inhumas – Goiás.

Comparação entre projeto/execução de duas obras (A) e (B), objeto de estudo e pontos específicos da ABNT NBR 6122:2022.

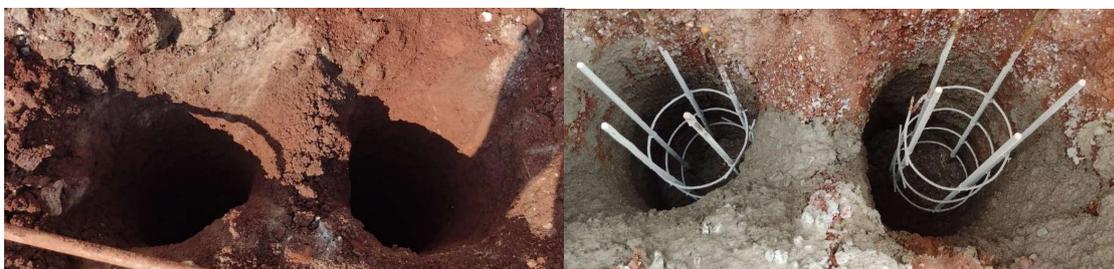
Figura 2 - Tecnologia de fundação obra A - estaca escavada sobre bloco.

A obra (A), localizada na cidade de Inhumas-GO, trata-se de uma construção de galpão comercial, seu terreno abrange uma área de 389,4 m²⁷. A tecnologia da construção das fundações são duas estacas sob blocos.

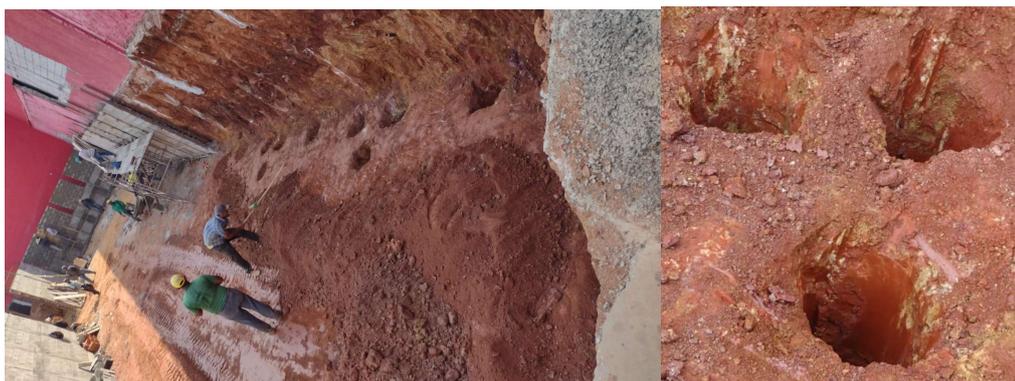
Figura 3 - Tecnologia de fundação obra B - estaca escavada sobre bloco.

A obra (B), localizada na cidade de Inhumas-GO, trata-se de uma construção de galpão comercial, seu terreno abrange uma área de 1100 m². A tecnologia da construção das fundações empregadas para esta obra foram três estacas sob blocos. Vale ressaltar que, no local da construção, o terreno teve um rebaixamento de 3,00 metros.

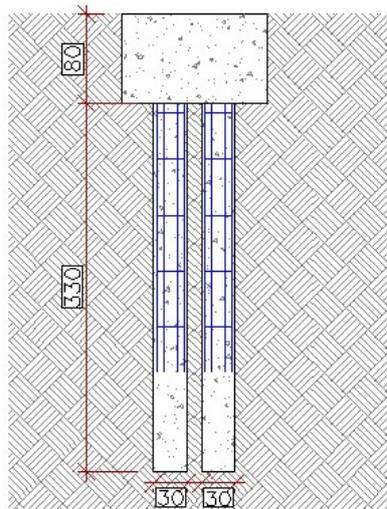
Figura 4 - Croqui da estaca da obra (A).

Verificou-se no item de número 3.1 a não existência de sondagens. Sendo assim, não se tem material suficiente para verificar se a profundidade estipulada no projeto é a ideal. Ademais, foi possível coletar as seguintes profundidades¹⁰, e disposições das estacas, de acordo com os projetos representados nas Figura 4 e 5 abaixo.

Deste modo, de acordo com o que foi especificado nas Figuras 1 e 2, sobre o dimensionamento das estacas durante sua projeção, tem-se que a perfuração não está congruente com o que foi proposto inicialmente, que seria, para a obra (A), estacas de 3,30m e, para obra (B), estacas de 3,50m, havendo assim oscilações quanto a profundidade perfurada.

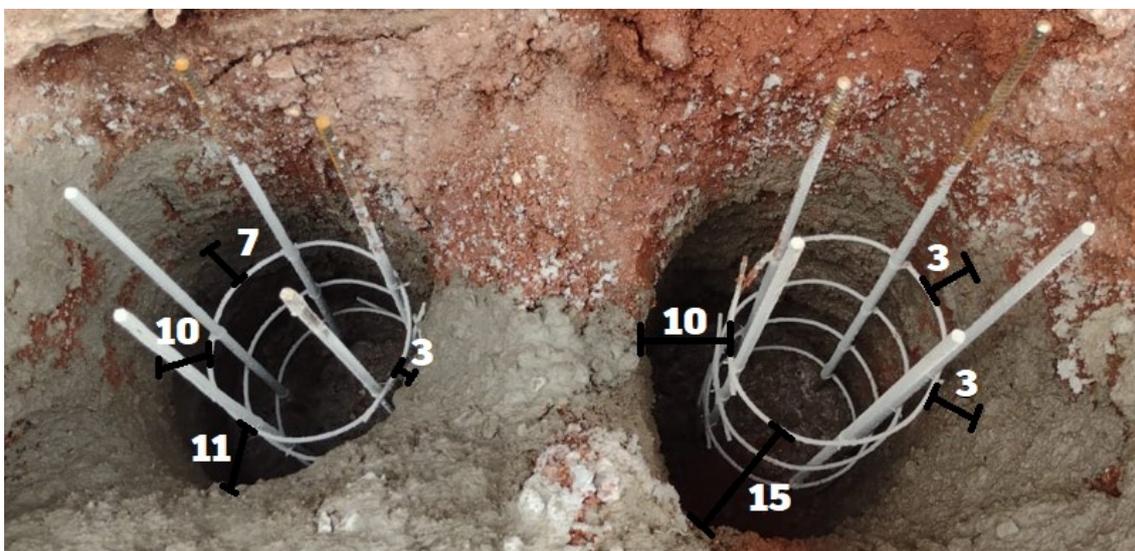
Figura 6 - Locação e posição da armadura Obra A - Cobrimento em centímetro.

Com base em visita em campo, pôde-se observar que ambas as obras pertencem a classe de agressividade ambiental II¹¹, tendo em vista sua localidade. Sobre essa colocação, tem-se ainda que, de acordo com a ABNT NBR 6118:2014, o cobrimento mínimo nominal¹² para elementos estruturais em contato com solo mediante a CAA é de 30mm. A seguir, as Figuras 6 e 7 esboçam as disposições da armadura dentro do furo.

Conforme ilustram as Figuras 6 e 7 acima, pode-se observar que a posição das armaduras obedeceram a norma com o cobrimento mínimo de 3 cm, apesar de não terem sido posicionadas de maneira mais eficiente, que seria o mais próximo do eixo do furo, bem como, apresentam grandes vãos de cobrimento - por exemplo de 7 cm a 15 cm.

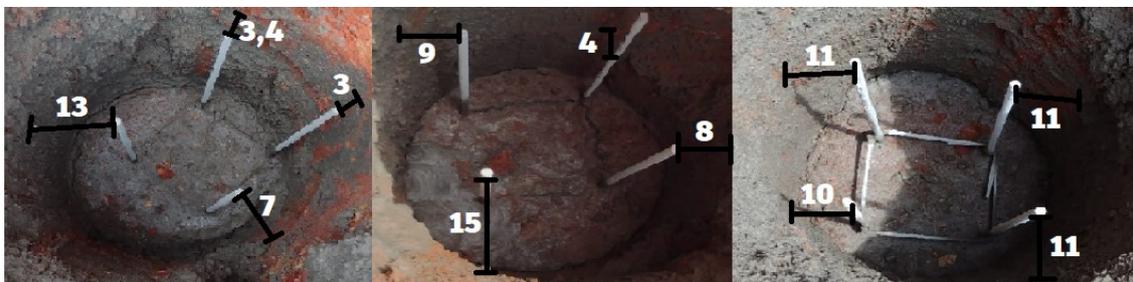
Figura 7 - Locação e posição da armadura Obra b - Cobrimento em centímetro.

Quanto à armadura colocada nas estacas da Obra B de seção quadrada, não é o melhor arranjo de disposição, tendo em vista que seu

cobrimento não será de forma igualitária. Porém, depende do dimensionamento dos espaçamentos dos estribos que irão especificar a quantidade de barras e a forma de dispô-las.

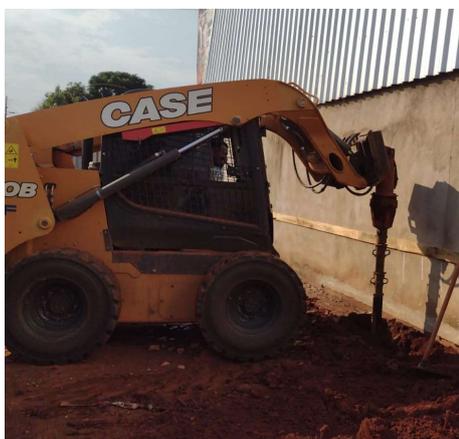
Figura 6 - Perfuração Obra A.

Ambas as obras utilizaram uma perfuratriz de bitola de 0,30m conforme mostra as Figuras 6 e 7 a seguir:
