# MANIFESTAÇÕES PATOLÓGICAS EM EDIFICAÇÕES TIPO POPULAR: Estudo de caso<sup>1</sup>

O presente estudo trata-se de um estudo de caso com levantamento da real situação de uma edificação residencial, tipo popular, na cidade de Itaberaí – GO, sendo a residência localizada na Rua 07, Quadra 10, Lote 26, casa 05, Residencial Ana Marcela. A área que a residência está inserida é um conjunto de habitações destinadas à população de baixa renda.

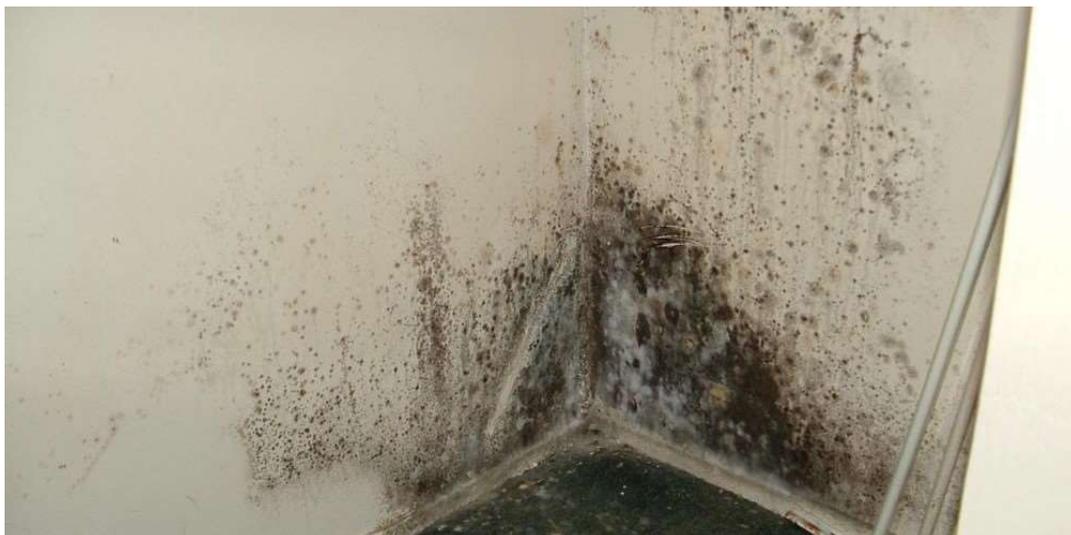
Durante a visita ao local da obra, também foi possível notar a existência de mofo, como demonstra a figura 01 e fissuras representada pela figura 02.

**Figura 01** - mofo/bolor na parede da sala de estar/tv

Como o mofo se prolifera com facilidade em paredes expostas à umidade e que geralmente não tem contato com a luz (LETÍCIA, 2009), a causa desse mofo pode ser proveniente do excesso de umidade advindo de erros construtivos ou à umidade interna da parede, adquirida pela capilaridade, por erro ou falta de impermeabilização.

Para reparar os danos apresentados no caso do mofo, propõe-se limpar o local com produtos desinfetantes que evitem a proliferação dos fungos causadores do mofo, além de realizar uma manutenção preventiva em relação à impermeabilização, restaurando-a, caso exista, ou executando-a.

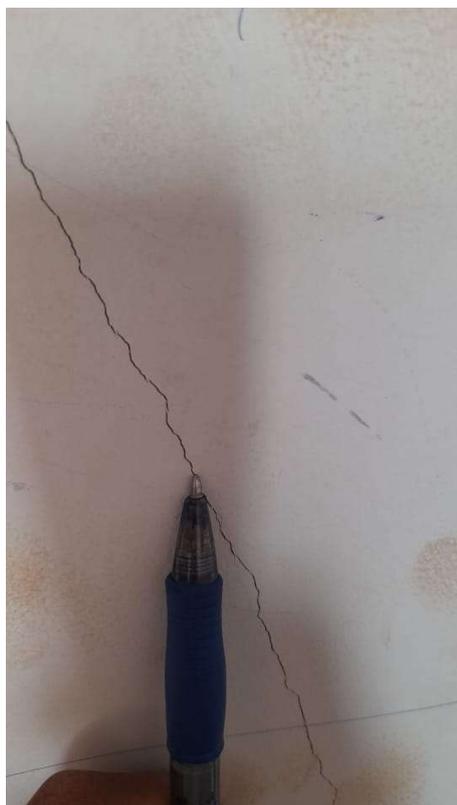
**Figura 02** - fissura na parede de divisa entre sala e cozinha

As fissuras, trincas e rachaduras são a mesma manifestação: aberturas alongadas que se estendem pelas paredes. Diante da situação vista na residência, a fissura apresentada não evoluiu, ou seja, cessou, e, por isso, foi proposto executar um reparo na alvenaria. Para isso, a tarefa é remover os revestimentos até acessar a camada da alvenaria, preparar sua superfície com chapisco e inserir a argamassa de regularização com tela inserida, devidamente ancorada.

No caso da fissura, recomenda-se diagnosticar se a mesma é fruto de sobrecarga, dilatação dos materiais, recalque ou seção enfraquecida da alvenaria, para depois propor algum tipo de solução.

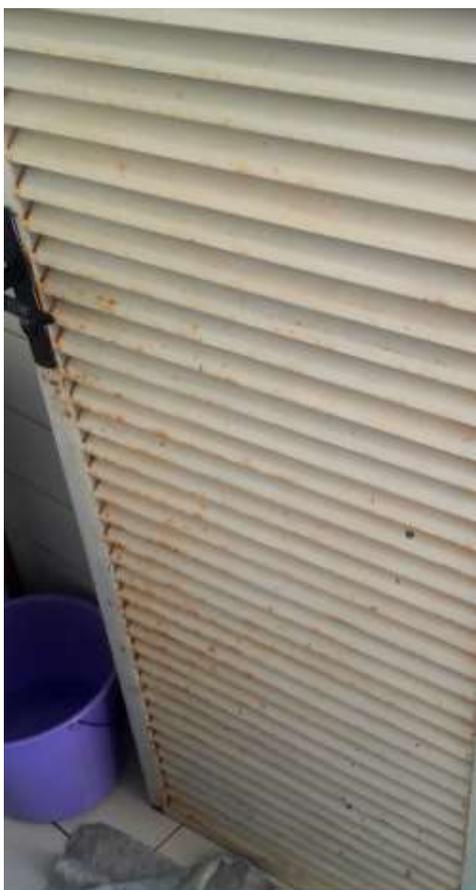
**Figura 03** - oxidação da porta de acesso à cozinha

As possíveis causas para o aparecimento da oxidação é o fato que a porta foi instalada em local onde ocorre a incidência de chuvas. Portanto, a quantidade de água que a mesma recebe, em contato com o ar e a umidade exposta, acarreta nesta manifestação patológica.

Para eliminar a ferrugem, é aconselhado ao morador utilizar uma escova de aço em cima da superfície oxidada, para que sejam retirados todos os vestígios da oxidação. Logo após, aplicar sobre a superfície já limpa massa acrílica para preencher o que foi danificado; após a secagem, deve ser aplicado o tetróxido de chumbo, que neutraliza a ação de oxidação. Em seguida, pintar com tinta à base de esmalte, estanho, zinco ou cromo.
