## **PATOLOGIAS NOS PAVIMENTOS: a degradação asfáltica do Bairro Camargo em Ituiutaba/MG<sup>1</sup>**

### **PATHOLOGIES IN PAVEMENTS: asphalt degradation in Bairro Camargo in Ituiutaba/MG**

<sup>1</sup>Trabalho de Conclusão de Curso apresentado à Faculdade FacMais de Ituiutaba-MG, como requisito parcial para a obtenção do título de Bacharel em Engenharia Civil, no segundo semestre de 2023.<sup>2</sup> Acadêmico do 10º Período do curso de Engenharia Civil pela Faculdade FacMais de Ituiutaba-MG. E-mail: cicero.junior@aluno.facmais.edu.br

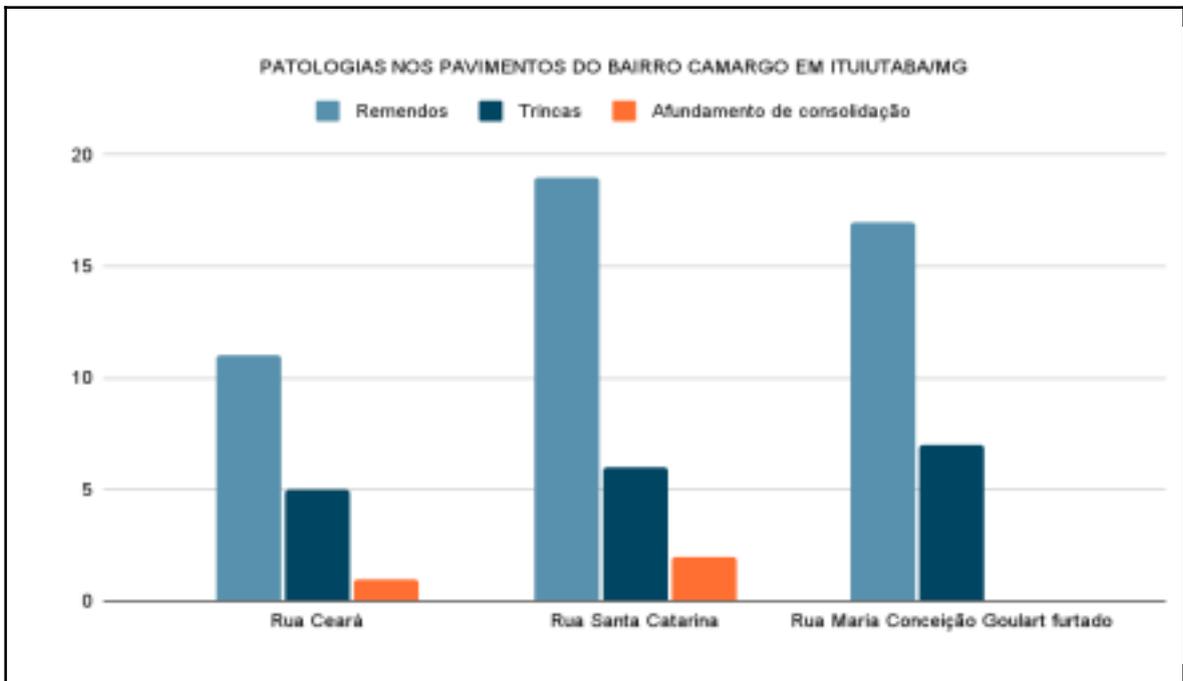
Gráfico 1 - Patologias nos pavimentos do bairro Camargo em Ituiutaba/MG

Após o levantamento dos dados, as patologias encontradas em cada rua foram classificadas e quantificadas. Com isso, foi gerado o Gráfico 1 por meio do desenvolvimento de uma planilha eletrônica.

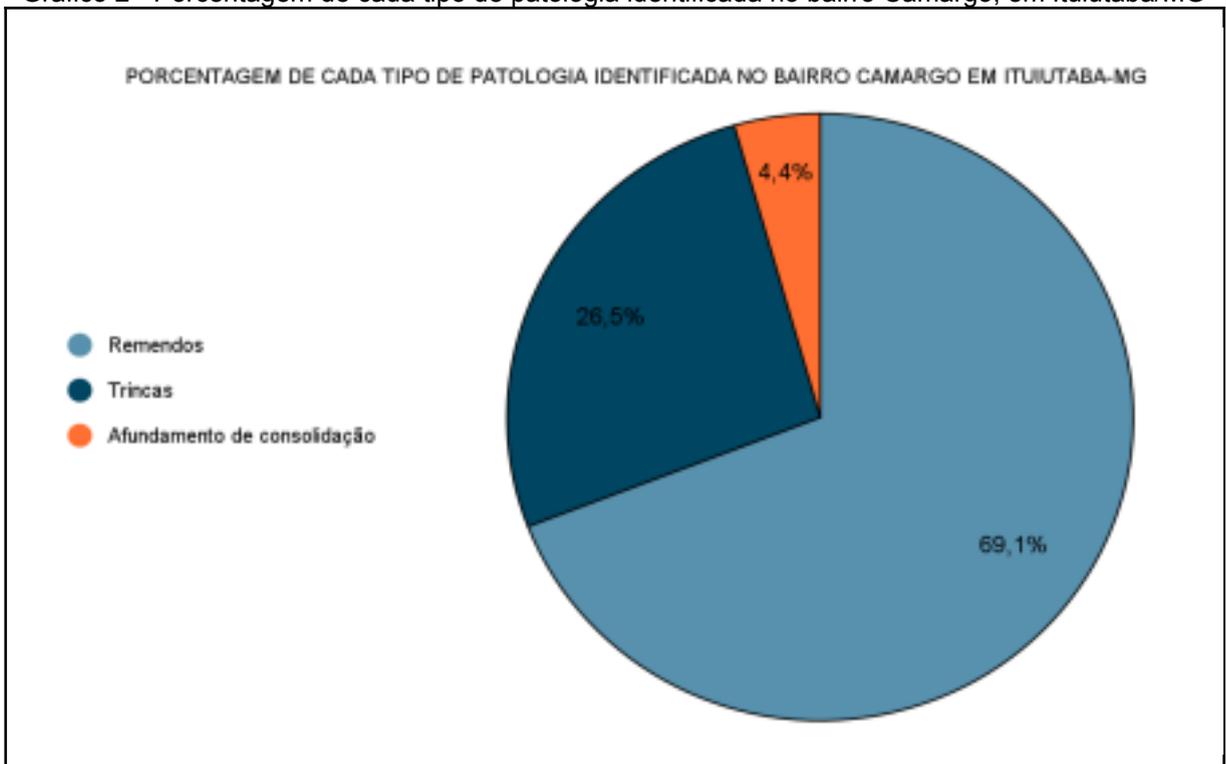
Gráfico 2 - Porcentagem de cada tipo de patologia identificada no bairro Camargo, em Ituiutaba/MG

Por sua vez, o Gráfico 2 apresenta a proporção, em porcentagem, de cada tipo de patologia identificada em relação à quantidade total de desgastes.

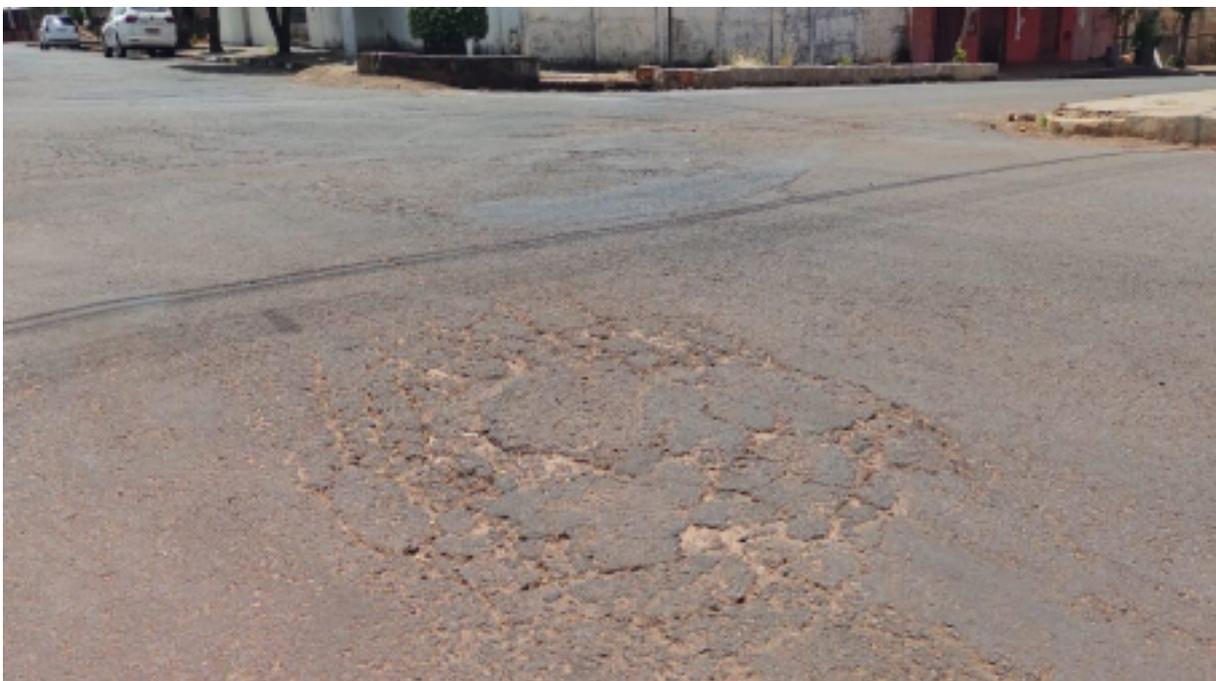
**Figura 2** - Trinca tipo “Couro de Jacaré” (Rua Maria Conceição Goulart Furtado)

No bairro Camargo, foi observada a presença de cinco trincas tipo couro de jacaré (Figura 2), localizadas nas três vias mencionadas no Gráfico 1: Rua Ceará, Rua Santa Catarina e Rua Maria Conceição Goulart Furtado. Dentre o total de patologias encontradas, as trincas tipo couro de jacaré representam 26,5% das degradações das ruas em estudo.

Conforme a definição do DNIT (2003), as trincas tipo couro de jacaré referem-se a uma série de trincas conectadas entre si, sem uma direção preferencial, assemelhando-se à aparência do couro de jacaré. É possível que essas trincas também apresentam erosão significativa em suas bordas, embora isso não seja obrigatório. A patologia apresentada na Figura 2 corrobora com a definição do DNIT (2003), portanto a sua caracterização foi feita corretamente.

Os procedimentos recomendados pelo DNIT (2006b) para o tratamento de trincas e fissuras em pavimentos. O processo inclui a remoção de materiais soltos, poeira e detritos, seguida pela abertura das fissuras com uma serra de corte. Após a

limpeza, é essencial secar a área com ar quente para remover a umidade. A aplicação do selante deve ser realizada de forma contínua, preenchendo completamente a cavidade, e compactada com uma ferramenta apropriada para garantir aderência total à superfície. Finalmente, a superfície é limpa para remover excessos de selante. No caso de trincas muito largas, o DNIT sugere uma reparação completa do pavimento, envolvendo a remoção da camada danificada e sua substituição por uma nova.

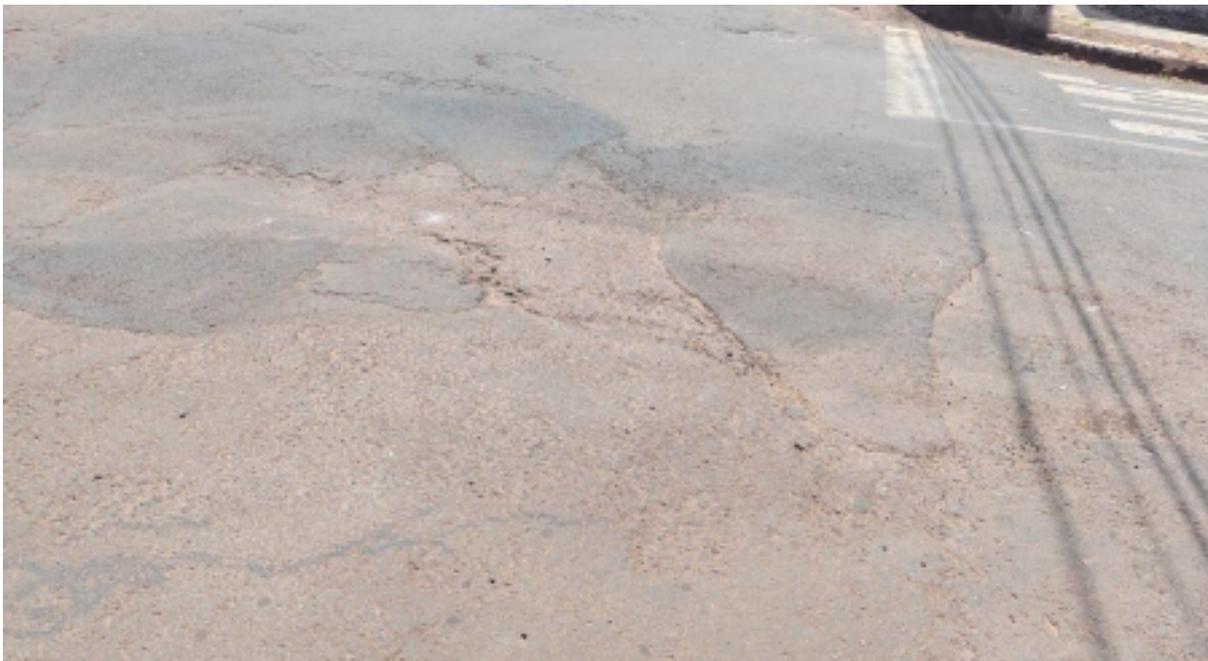
**Figura 3** - Remendos na Rua Maria Conceição Goulart Furtado

Nesse contexto, foram identificados 47 remendos (Figura 3) nas vias Rua Ceará, Rua Santa Catarina e Rua Maria Conceição Goulart Furtado. Os remendos constituem 69,1% das patologias identificadas no estudo. Esses remendos, tanto os já degradados quanto os recém-aplicados, afetam negativamente a mobilidade, causando desvios não planejados. Além disso, representam uma ameaça para a integridade dos veículos que trafegam por essas vias, já que a rua apresenta irregularidades que podem danificar certas peças do veículo e reduzir a sua vida útil.

Essas condições também têm implicações sérias no escoamento de águas pluviais e águas residenciais provenientes de lavagens. A presença desses remendos compromete o adequado fluxo, levando ao acúmulo de água e, conseqüentemente, agravando os problemas de degradação das ruas. Segundo Fonseca e Garcia (2021), é importante ressaltar que essas imperfeições nas vias podem funcionar como potenciais criadouros para larvas do mosquito transmissor da febre amarela e do vírus da Zika. Além disso, o uso excessivo de remendos pode comprometer a qualidade e durabilidade do revestimento asfáltico. Com o passar do tempo, esses remendos podem se soltar ou deteriorar, resultando em buracos e deformações na via. Isso pode causar desconforto e até mesmo acidentes para os motoristas que transitam por essas vias.

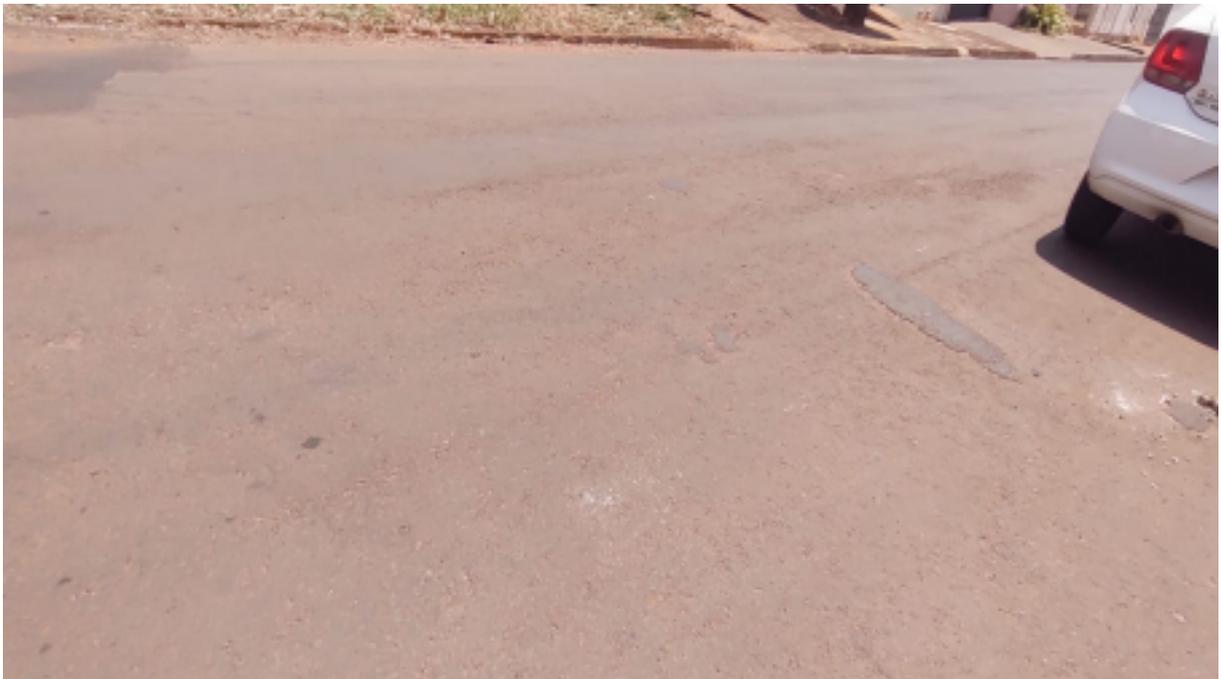
**Figura 4** - Afundamento de consolidação local

Foram observados três casos de afundamento por consolidação nas ruas Ceará e Santa Catarina (4,4% do total de degradações asfálticas identificadas), conforme apresentado na Figura 4. De acordo com o DNIT (2003), o afundamento por consolidação acontece quando uma ou mais camadas do pavimento ou do subleito se comprimem de forma desigual, sem que haja uma elevação correspondente.

Para resolver os problemas de afundamento, o DNIT (2006b) recomenda a técnica de recapeamento, enquanto Bernucci *et al.* (2008) indicam a fresagem.
